# Asbestinventarisatetest

11346B0981/00T009

Attestnummer : **20260611-000035.000**

# Zone 1: Constructie

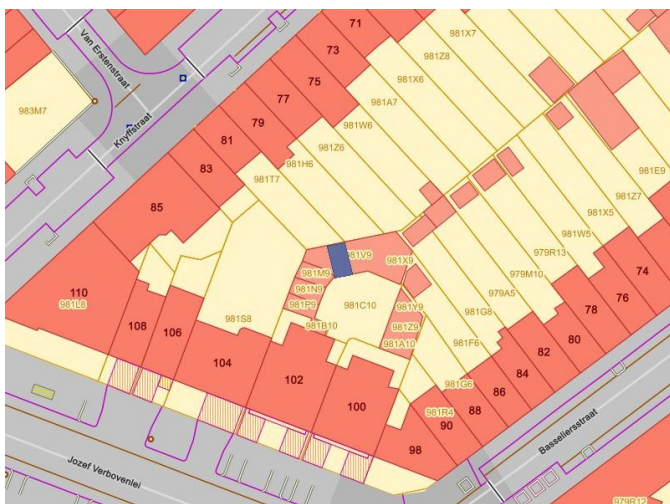
Tijdens de inspectie vastgesteld:

- 0 Asbestmaterialen
- 0 Beperkingen
- 0 Uitsluitingen
- 0 Roerende goederen
- 0 Puin, steenslag, (water)bodem
- 0 Adviezen
- 2 **Geen asbest**
