# Asbestinventarisatetest

Wommelgemsesteenweg 6/1, 2531 Boechout

Attestnummer : **20251102-000256.000**

Uitgegeven op : **02.11.2025**

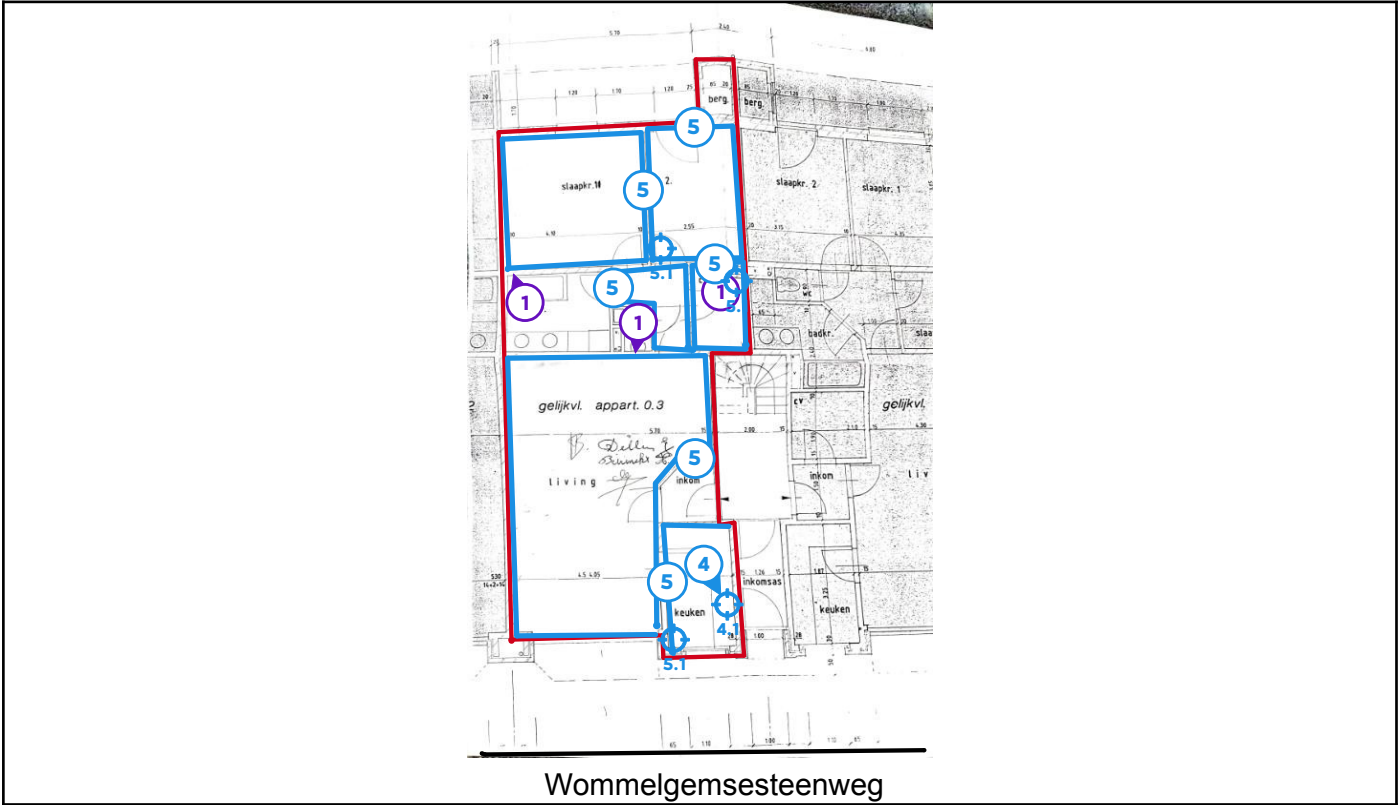
# Plan 1.1: Appartement (GLV)

| Beschrijving | Type | Actie |
|---|---|---|
| 5.1 Code: 1A | Mengmonster | - |

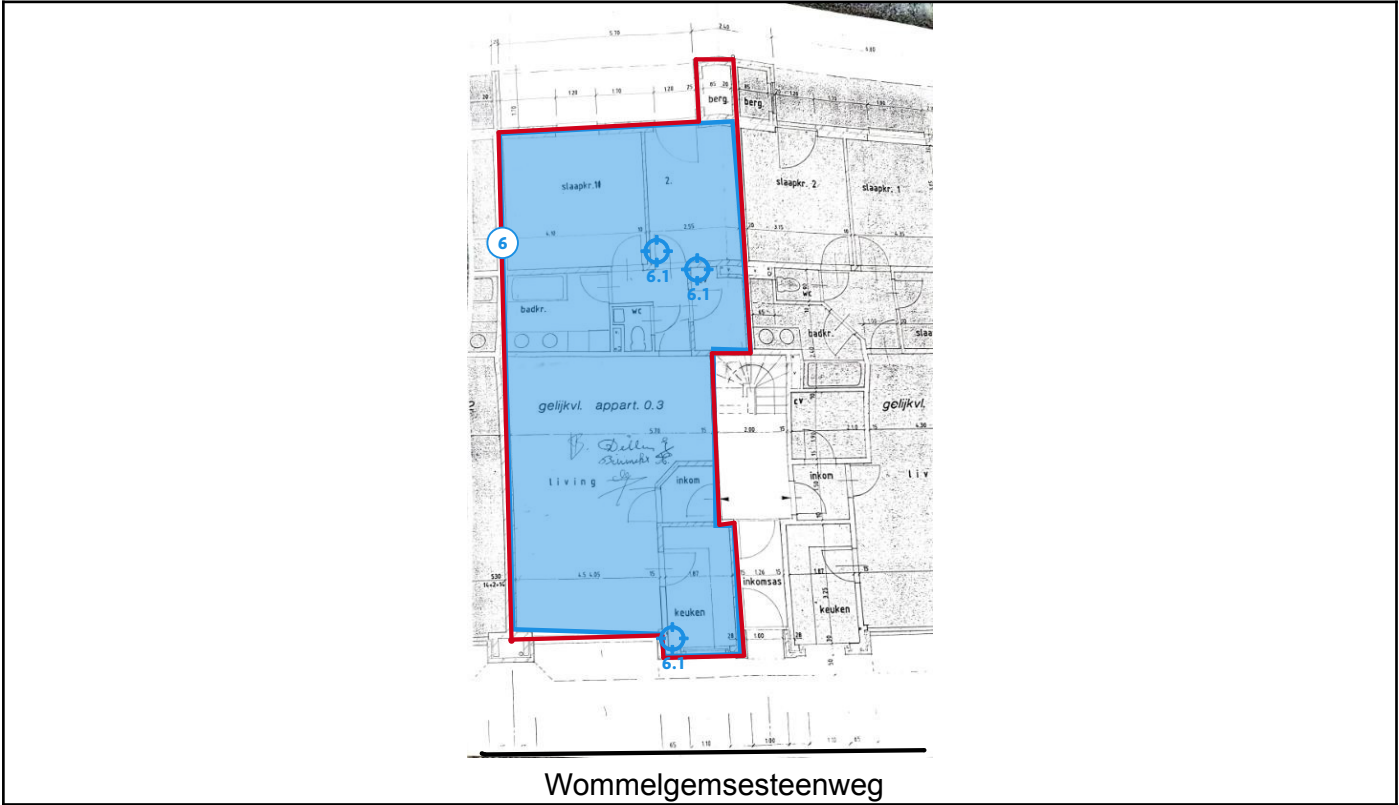
# Plan 1.2: Appartement (GLV) - vervolg

| Beschrijving | Type | Actie |
|---|---|---|
| 6.1 Code: 2A | Mengmonster | - |

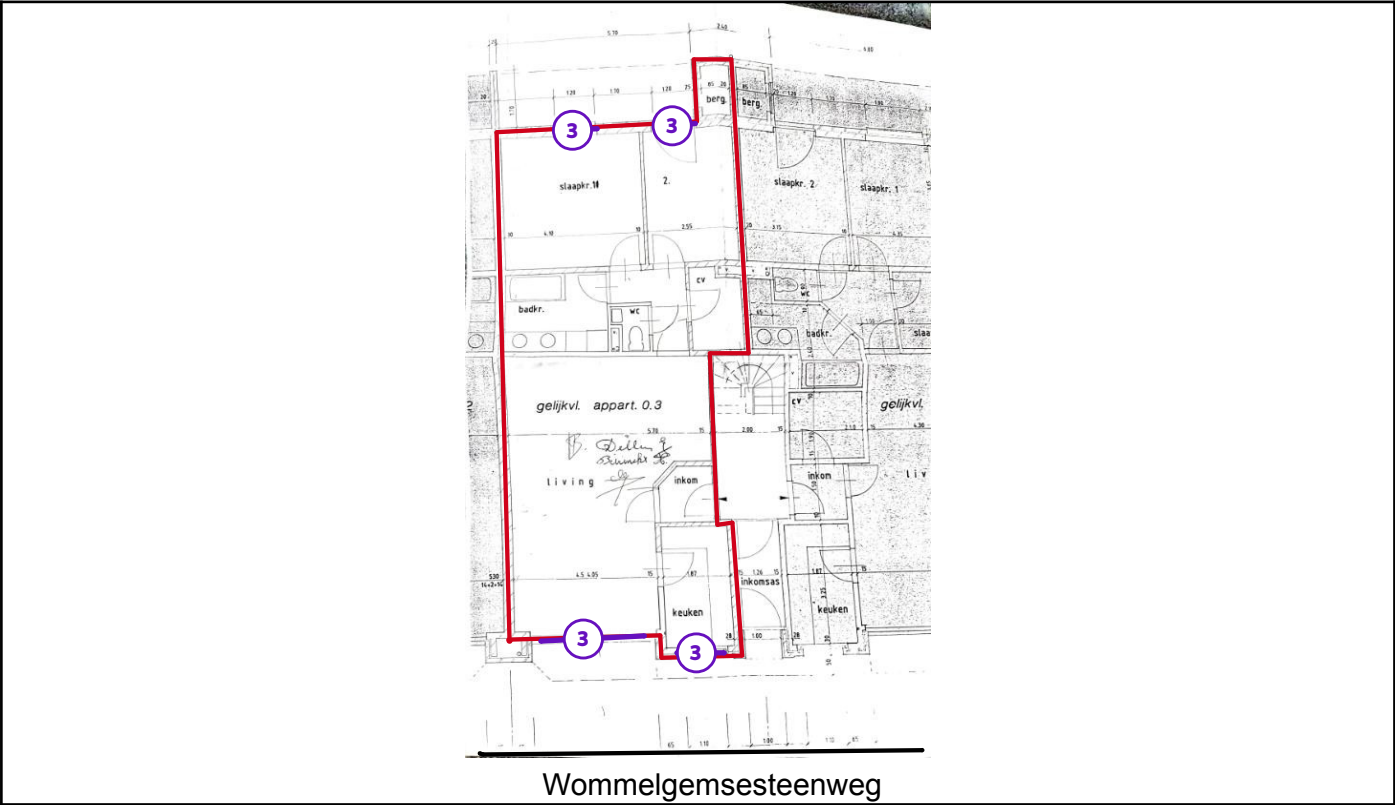
## Plan 1.3: Appartement (GLV) - vervolg

| Beschrijving | Type | Actie |
|---|---|---|
| 3. Ramen - niet verdacht | Advies | - |
