# Asbestinventarisatattest

Durentijdslei 102/1002, 2930 Brasschaat

Attestnummer : 20251211-000209.000

Uitgegeven op : 11.12.2025

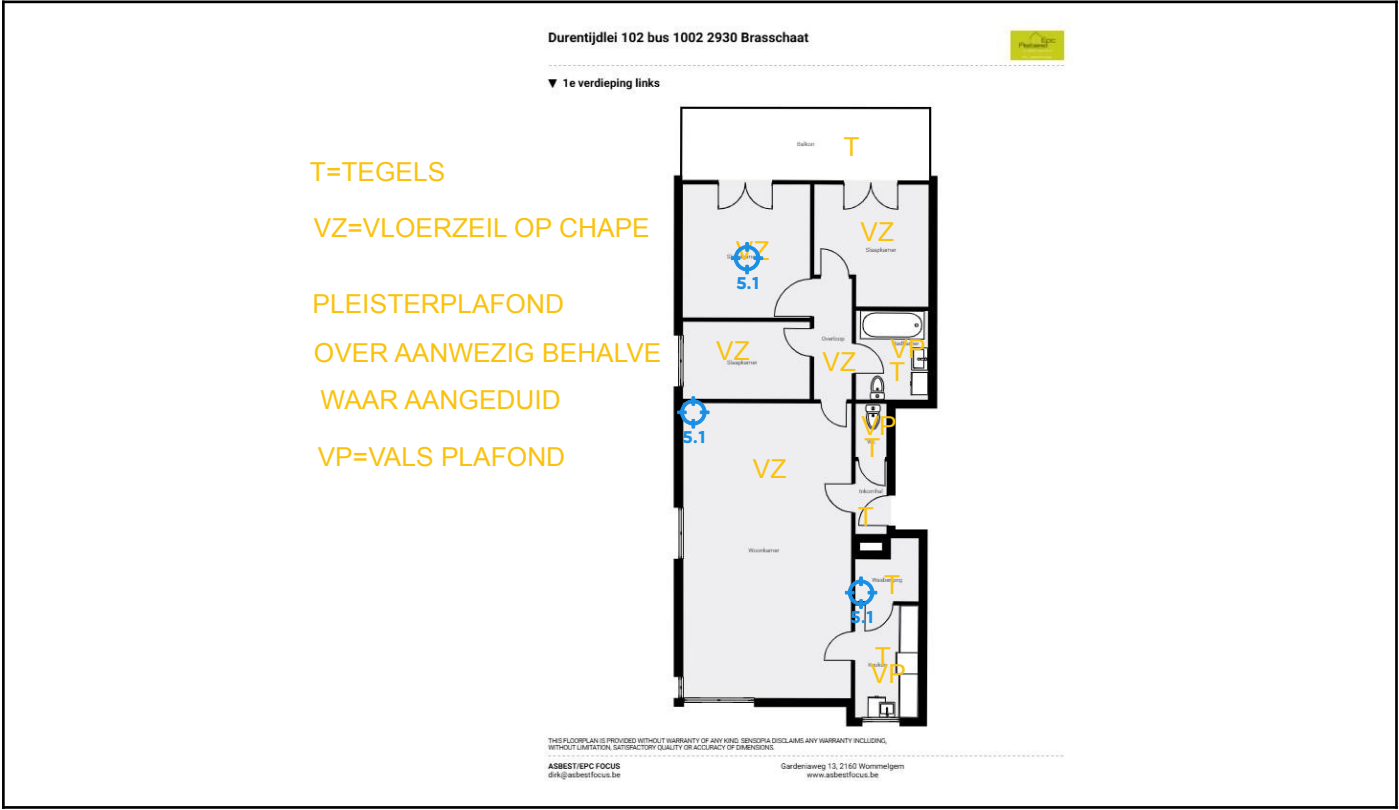
# Plan 1.1: plan appartement bus 1002

- 0 Asbestmaterialen
- 0 Beperkingen
- 0 Uitsluitingen
- 0 Roerende goederen
- 0 Puin, steenslag, (water)bodem
- 2 Adviezen
- 4 Geen asbest

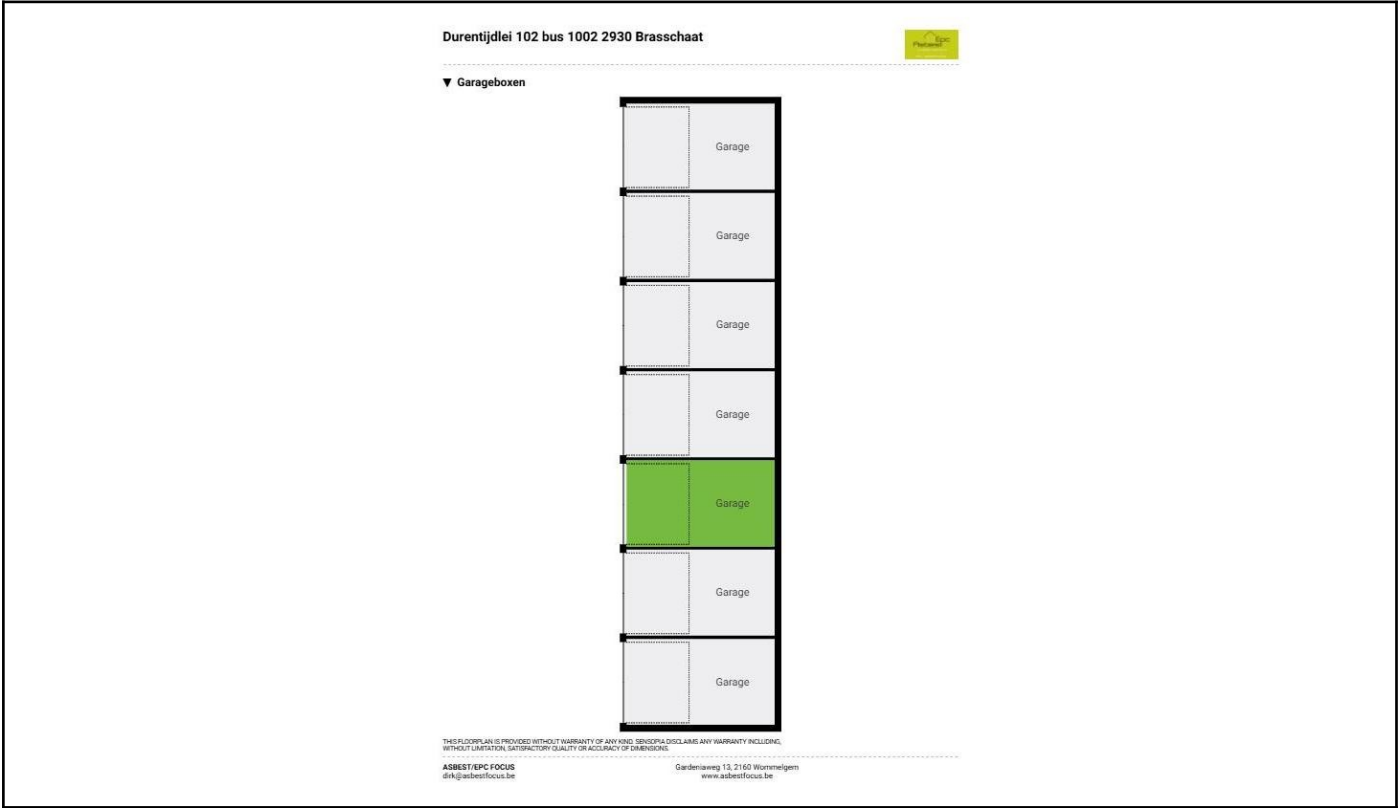
# Plan 2.1: plan garagebox

- 1 Asbestmateriaal**
- 0 Beperkingen
- 0 Uitsluitingen
- 0 Roerende goederen
- 0 Puin, steenslag, (water)bodem
- 0 Adviezen
- 0 Geen asbest
