# Asbestinventarisatetest

Ogezlaan 62, 2500 Lier

Attestnummer : 20241023-000442.000

Uitgegeven op : 23.10.2024

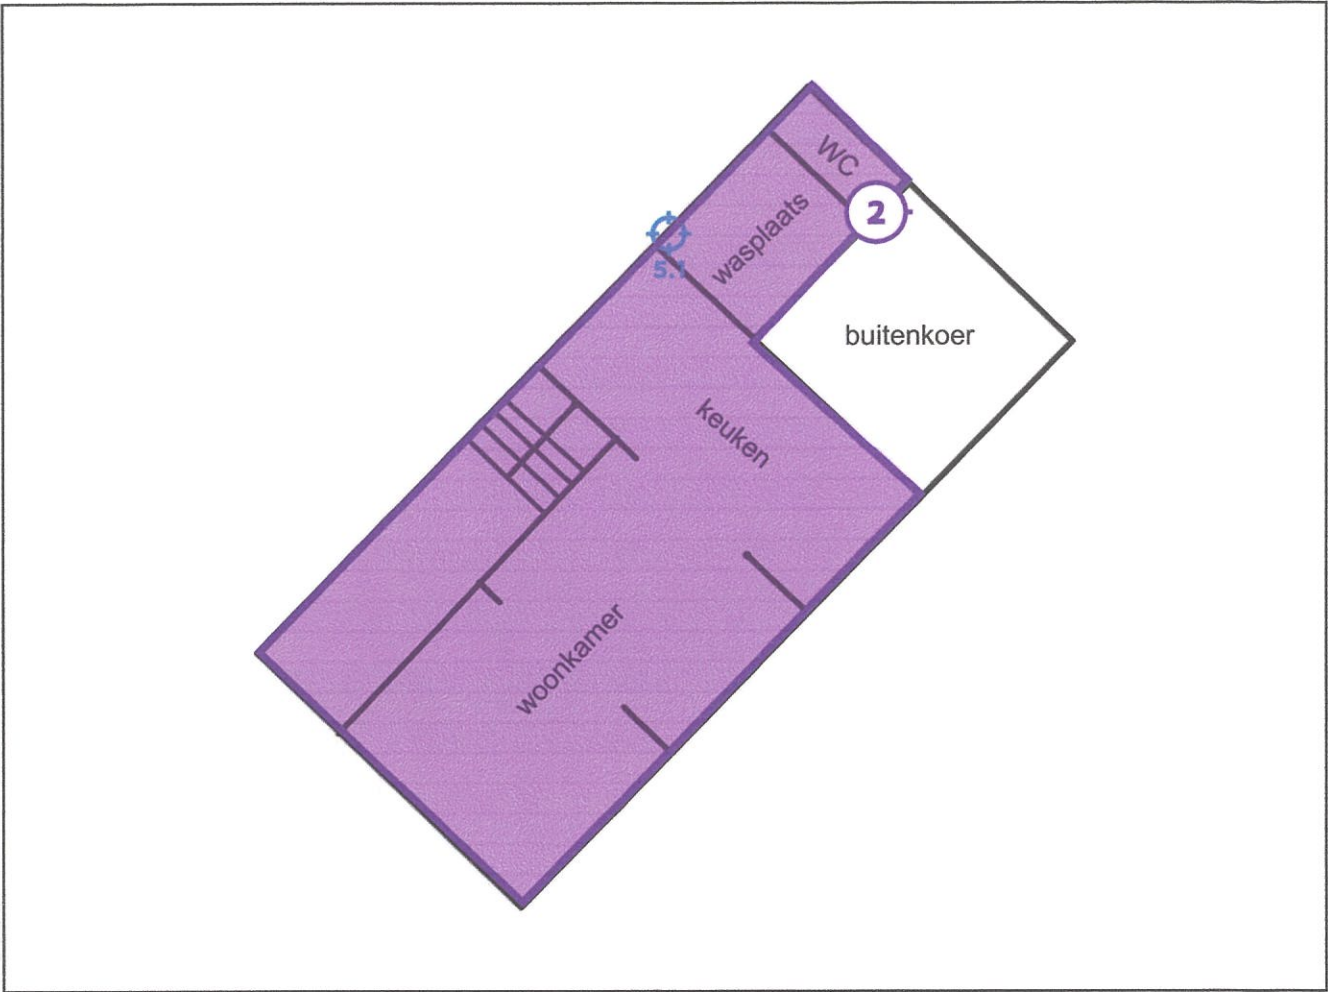
## Plan 1.2: Grondplan

| Beschrijving | Type | Actie |
|---|---|---|
| 5.1 Code: 23-0095-95-M001 | Mengmonster | - |

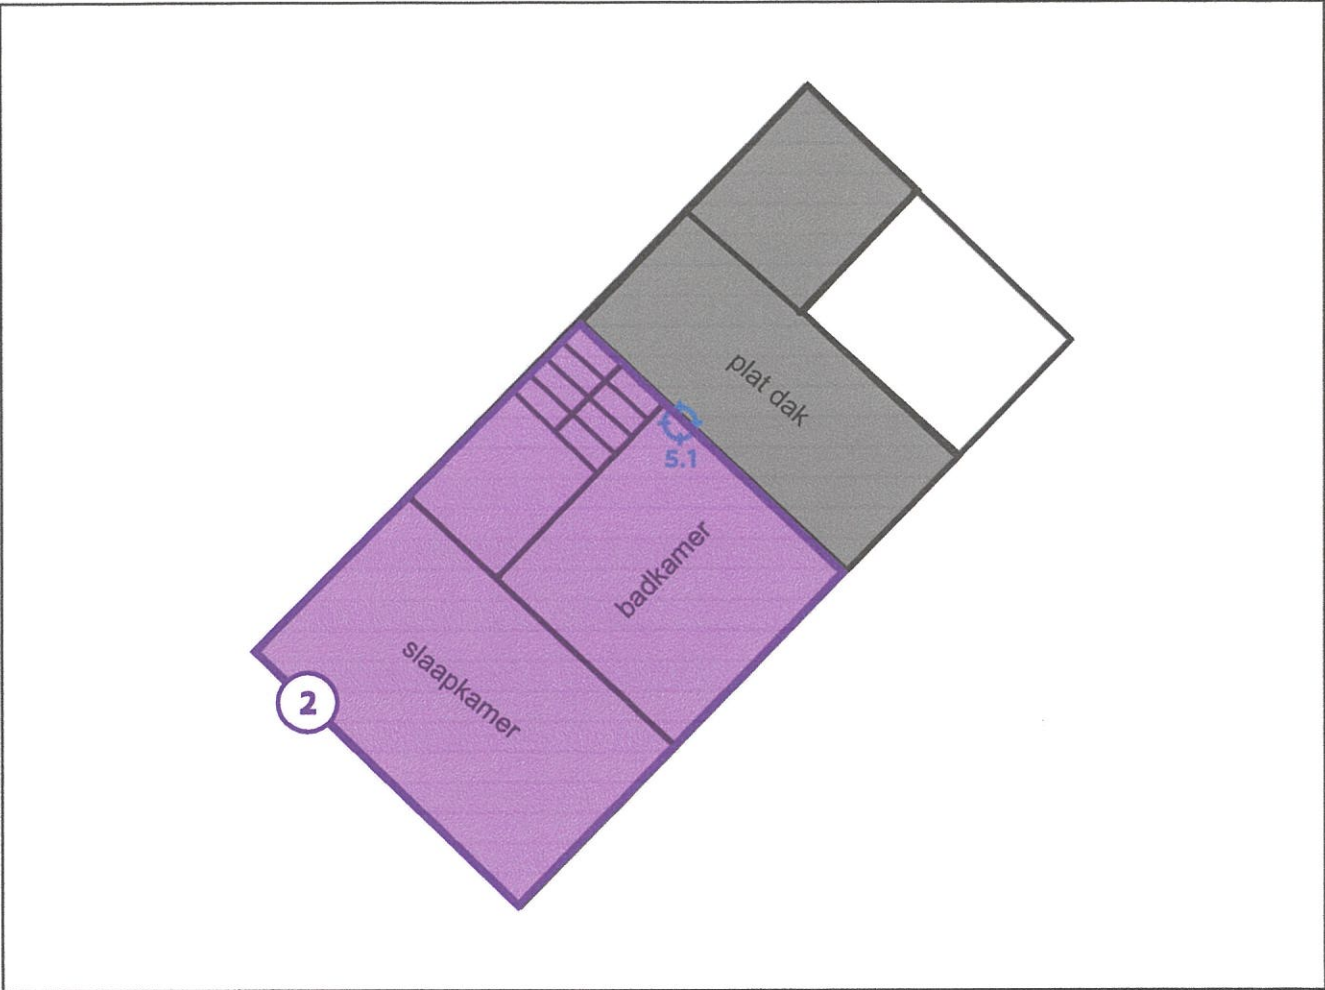
## Plan 1.3: Eerste verdieping

| Beschrijving | Type | Actie |
|---|---|---|
| 5.1 Code: 23-0095-95-M001 | Mengmonster | - |
