# Asbestinventarisatetest

Statiestraat 2B/3, 2547 Lint

Attestnummer : 20260914-000211.000

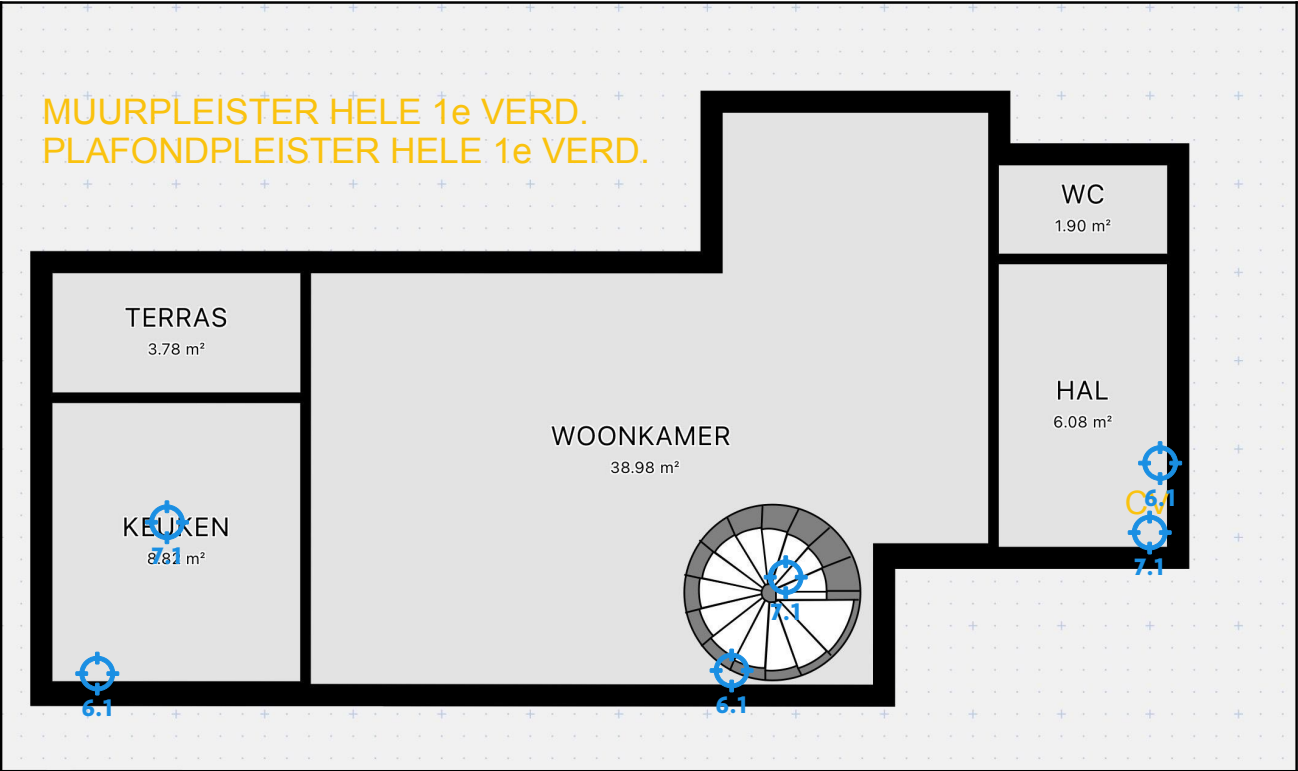
# Plan 1.1: Eerste verdieping

| Beschrijving | Type | Actie |
|---|---|---|
| 8. CV Ketel: niet verdacht | Overige ruimte of materiaal | - |
