# Asbestinventarisatattest

Jachtwachtersdreef 302, 2900 Schoten

Attestnummer : 20260105-000123.000

**Niet-asbestveilig**

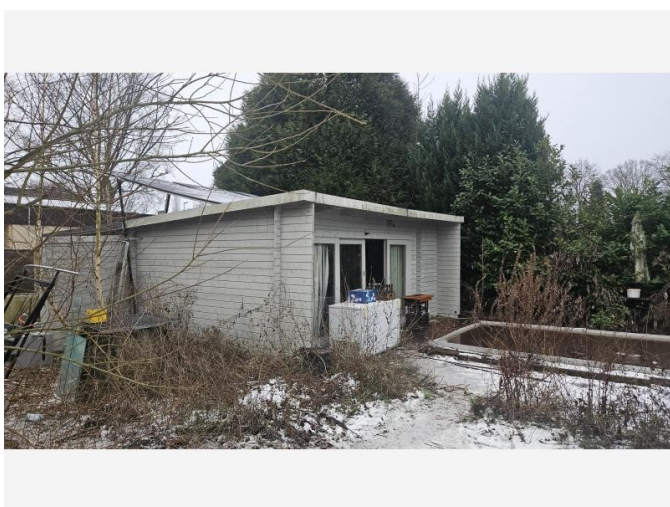
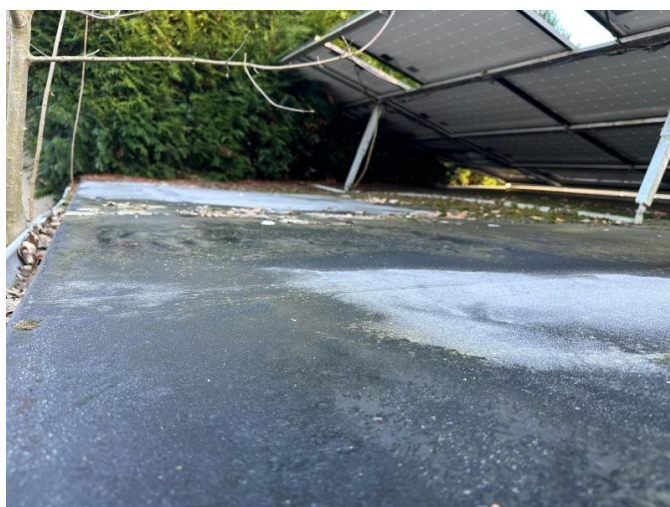
## Fiche 9: dakbedekking tuinberging

| Beschrijving | Notitie | Terug te vinden op plannen |
|---|---|---|
| Fiche 9: dakbedekking tuinberging | de dakbedekking van de tuinberging is EPDM | Plan 2.1: Bijgebouw plan |
