# Asbestinventarisatattest

Hof ter Bekestraat 28, 2018 Antwerpen

Attestnummer : 20250912-000403.000

Uitgegeven op : 12.09.2025

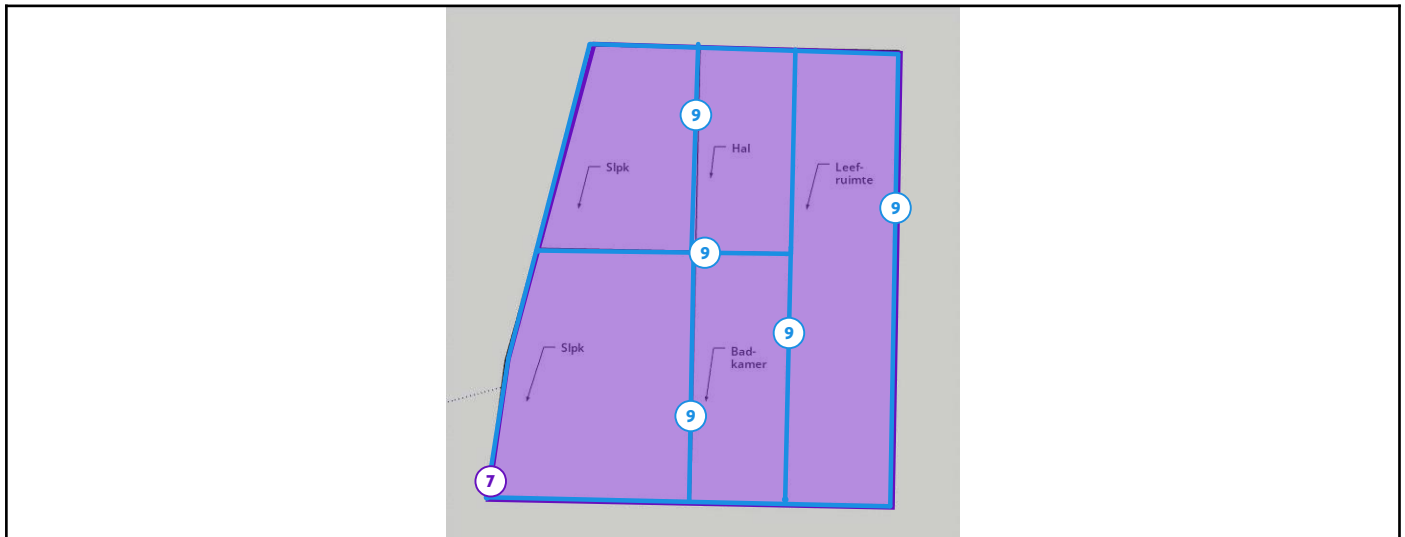
## Plan 1.3: 2e verdieping

| Beschrijving | Type | Actie |
|---|---|---|
| 4. Bakeliet tellerkast | Asbestmateriaal | Zorgvuldig beheren |
