Asbestinventarisatetest

Koningsplein 32, 2500 Lier

Attestnummer : 20260127-000089.000

Uitgegeven op : 27.01.2026

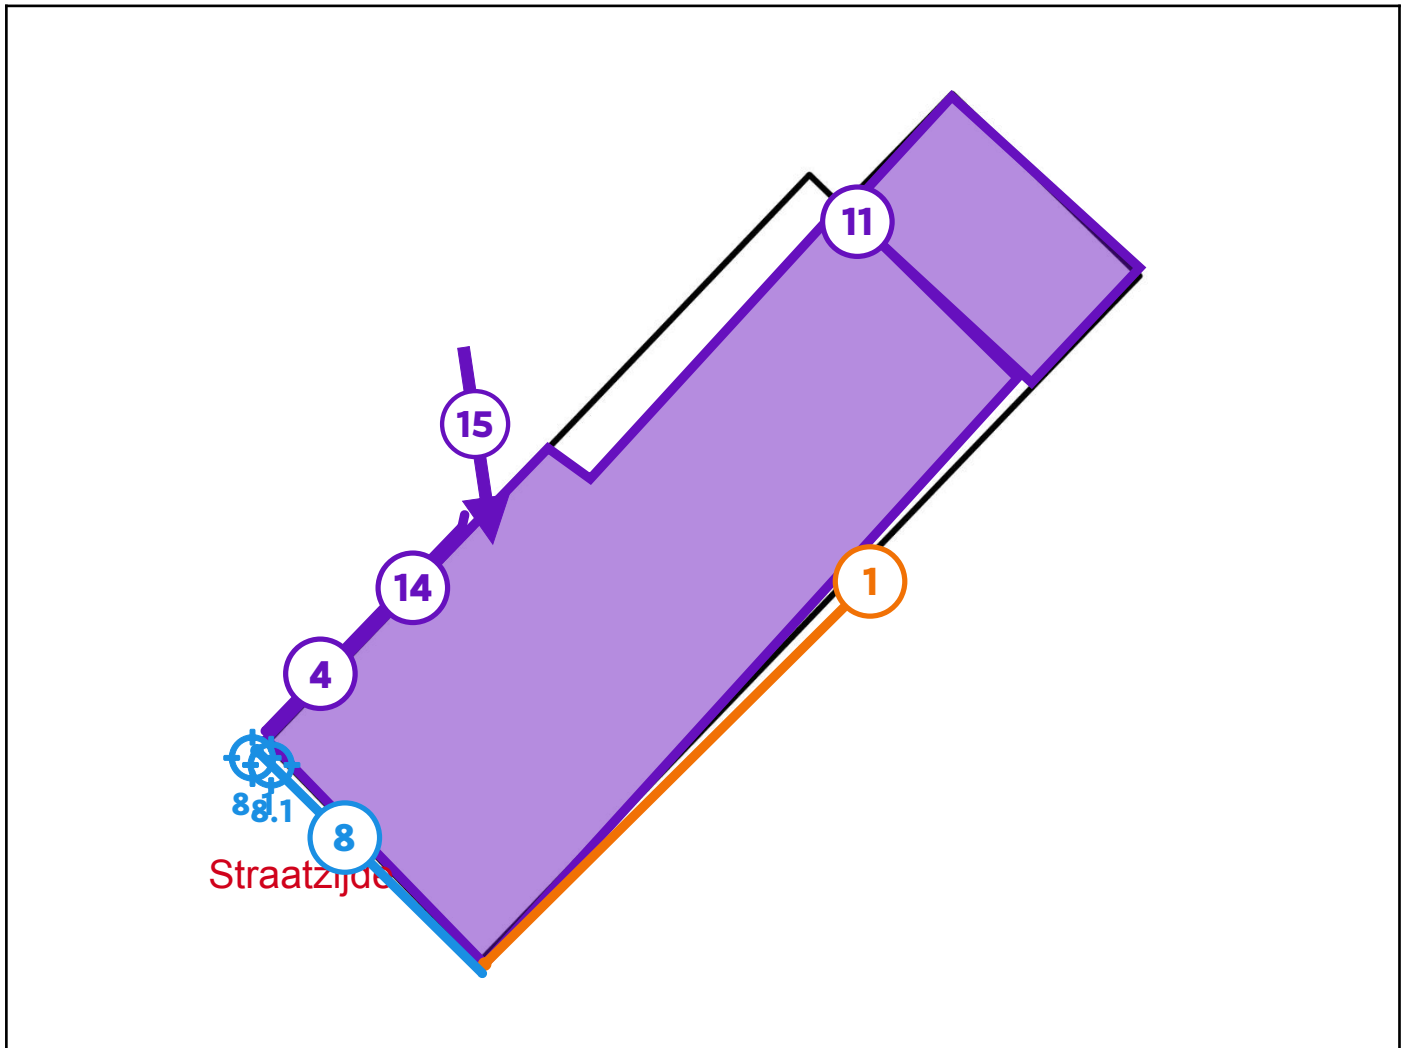
Plan 1.1: Hoofdgebouw plan

Beschrijving	Type	Actie
1. Gevelleien buur west	Asbestmateriaal	Verwijderen
4. Leien buur oost	Advies	-
8. Crepi gevel	Geen asbest	-
8.1 Code: 4	Mengmonster	-
11. EPDM dak veranda	Overige ruimte of materiaal	-
14. Roofing plat dak	Overige ruimte of materiaal	-
15. Schouwbus	Overige ruimte of materiaal	-

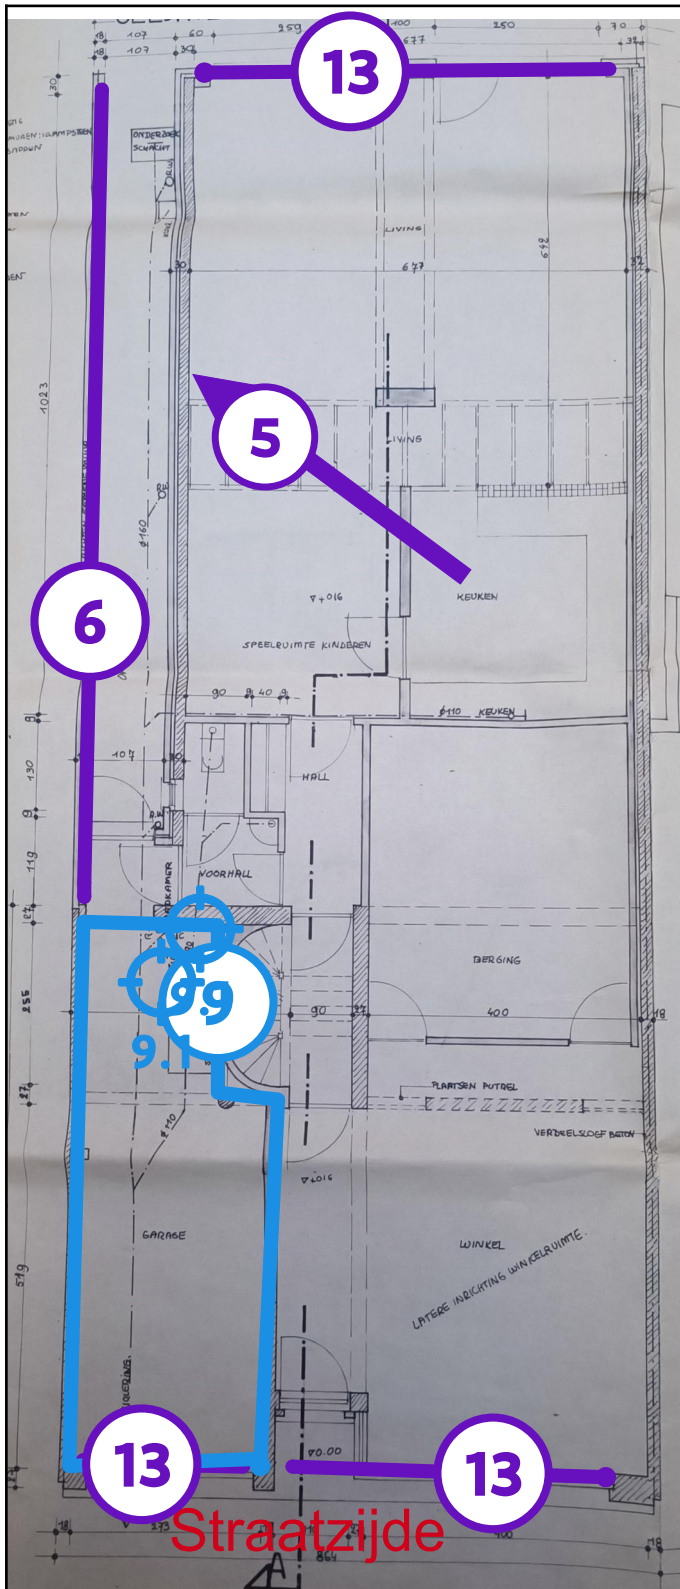
Plan 1.2: Gelijkvloers

5. Kachelkoord	Advies	-
6. Valse wanden	Advies	-
9. Cementering garage	Geen asbest	-
9.1 Code: 3	Mengmonster	-
13. Mastiek	Overige ruimte of materiaal	-

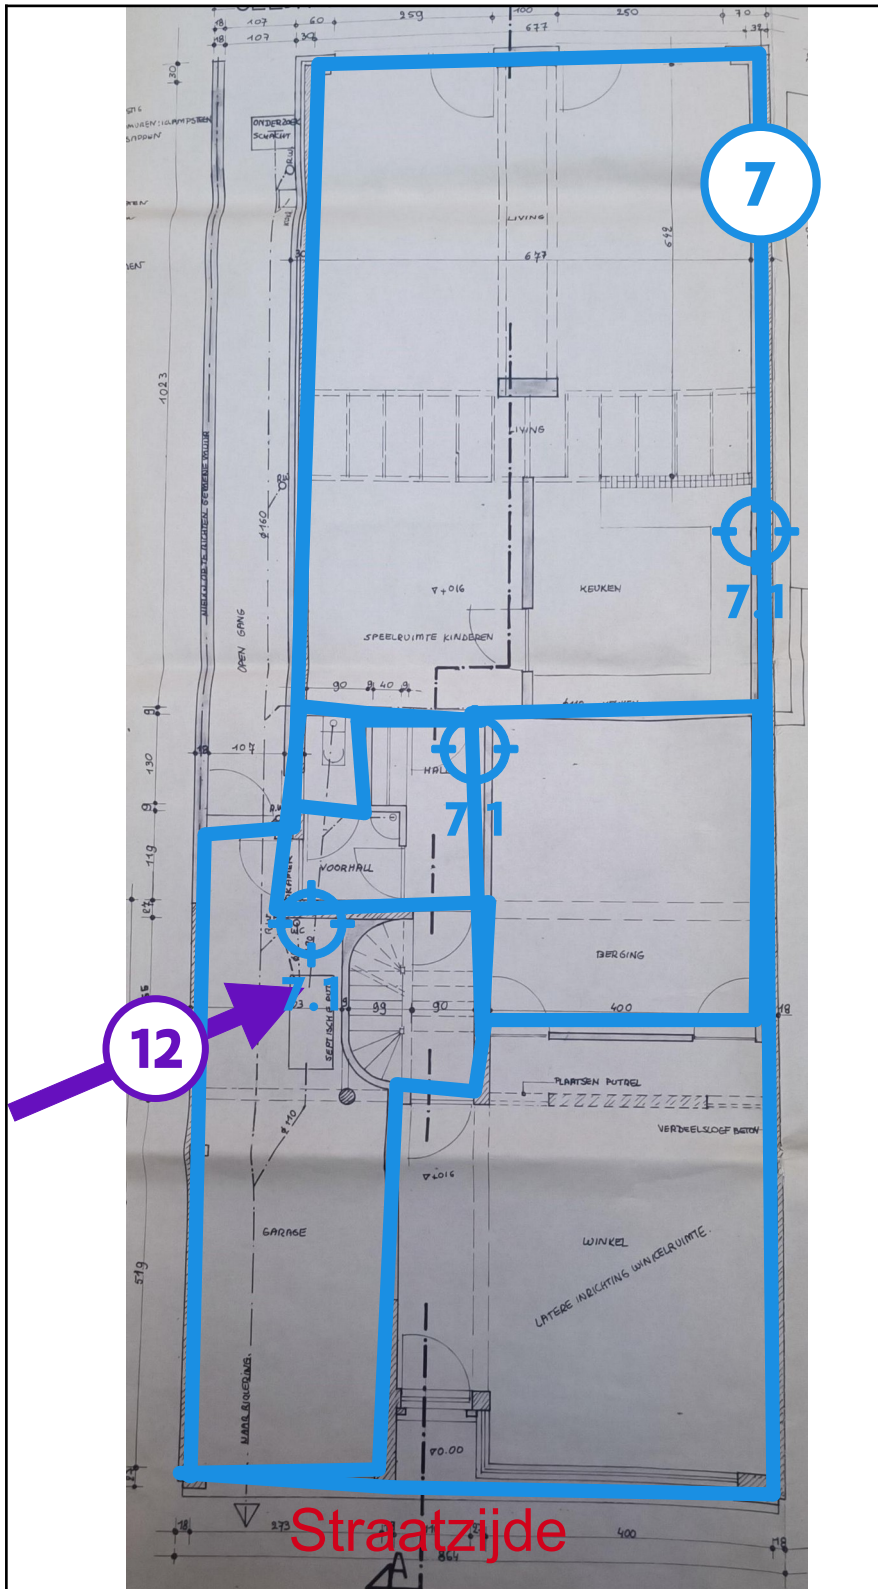
Plan 1.3: Gelijkvloers

7. Muurpleister	Geen asbest	-
7.1 Code: 1	Mengmonster	-
12. Ketel	Overige ruimte of materiaal	-

13. Mastiek	Overige ruimte of materiaal	-

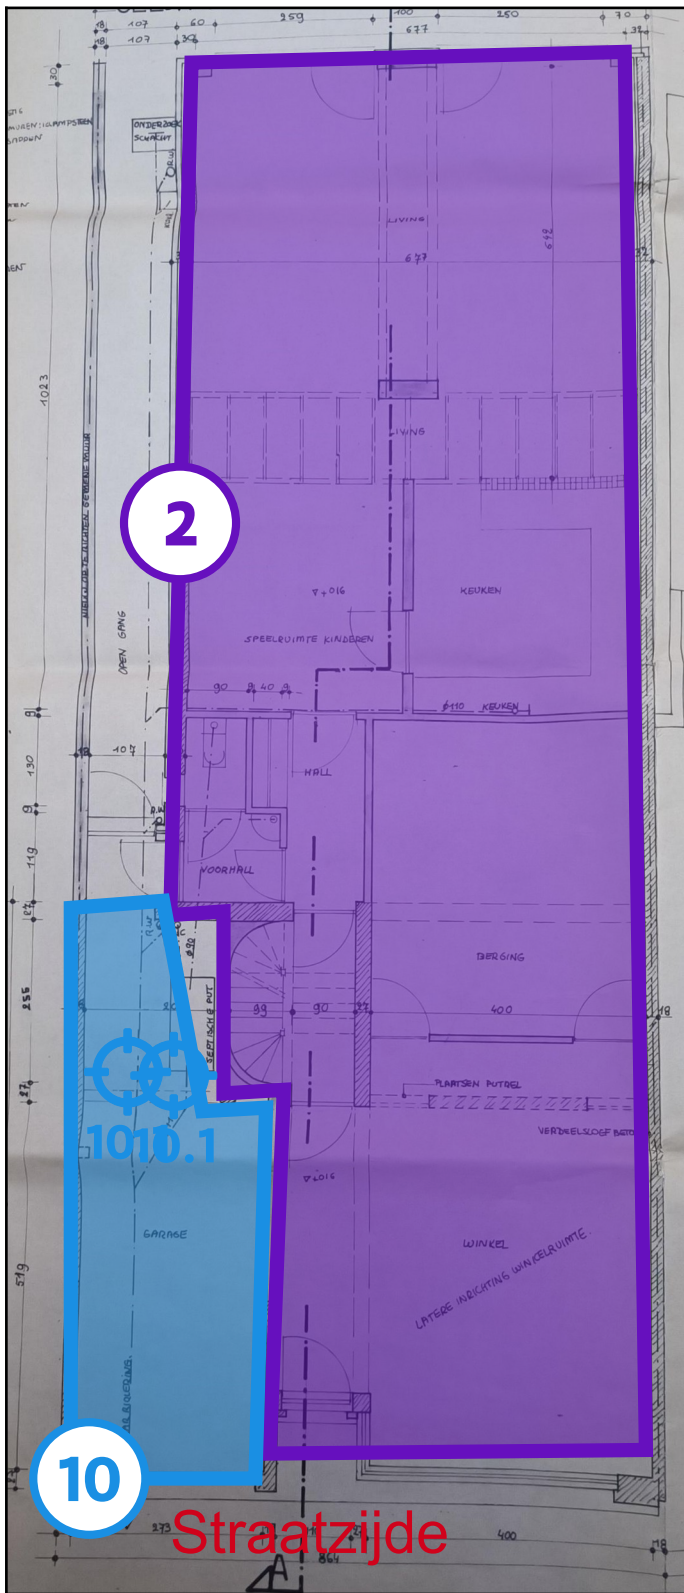
Plan 1.5: Gelijkvloers

2. Valse plafonds	Advies	-
10. Plafondpleister	Geen asbest	-
10.1 Code: 2	Mengmonster	-

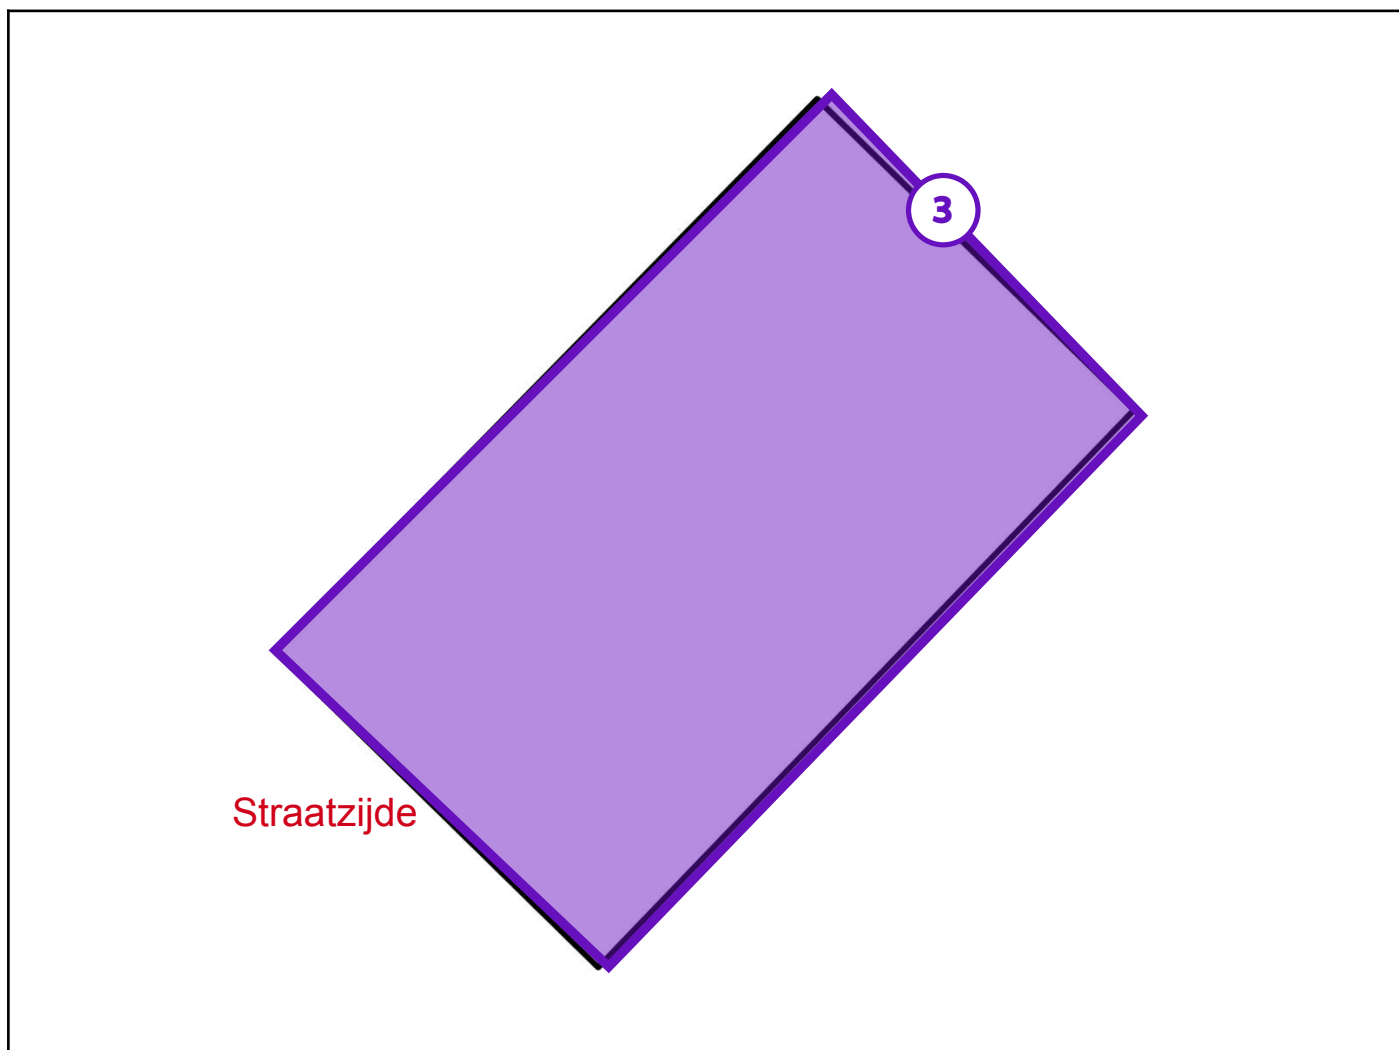
Plan 2.1: Tuinhuis plan

Beschrijving	Type	Actie
3. Tuinhuis	Advies	-
