# Asbestinventarisatetest

Beukenlaan 4, 2110 Wijnegem

Attestnummer : 20260721-000112.001

Uitgegeven op : 21.07.2026

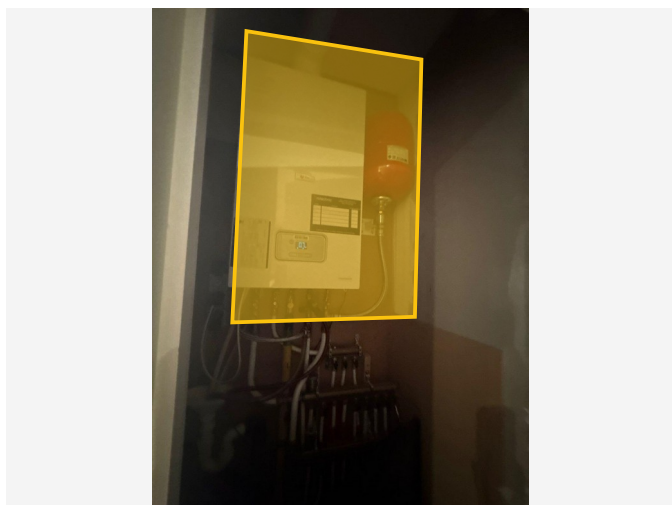
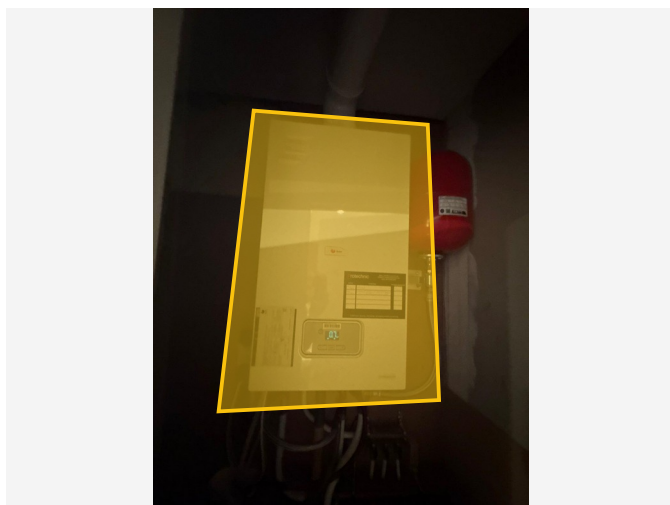
### Fiche 6: CV-ketel (niet verdacht)

| Beschrijving | Notitie | Terug te vinden op plannen |
|---|---|---|
| Fiche 6: CV-ketel (niet verdacht) | De CV-ketel (dichtingen, isolerend materiaal) is niet asbestverdacht. | - |

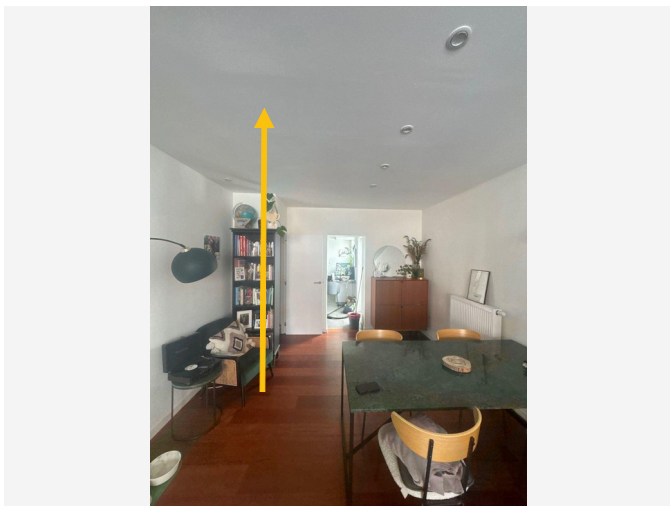
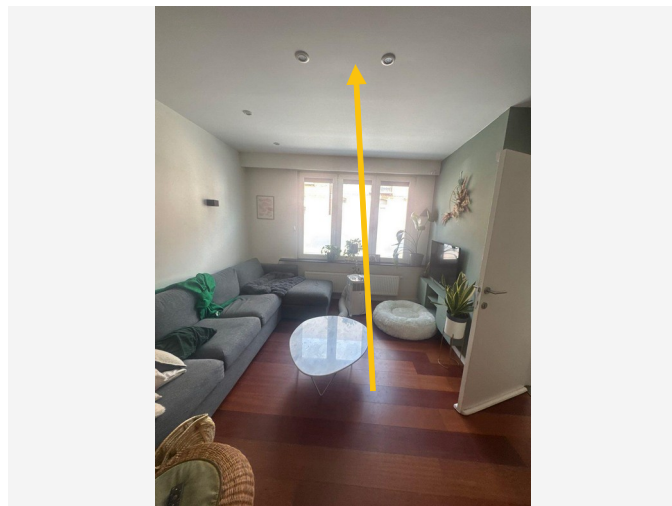
## Fiche 11: Geen pleisterwerk plafond aangetroffen.

| Beschrijving | Notitie | Terug te vinden op plannen |
|---|---|---|
| Fiche 11: Geen pleisterwerk plafond aangetroffen. | Er werd visueel geen pleisterwerk aangetroffen in de plafonds. | Plan 1.4: gelijkvloers plan<br>Plan 1.5: verdiep 1 plan |
