# Asbestinventarisatetest

Torenplein 10/0011, 2520 Ranst

Attestnummer : **20260729-000072.000**

Uitgegeven op : **29.07.2026**

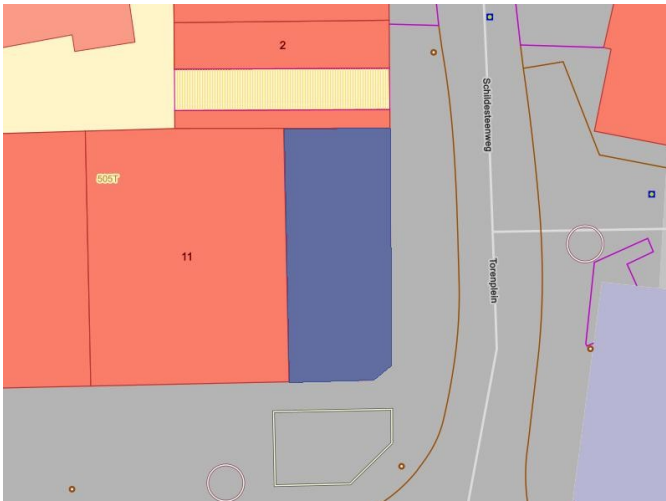
## Zone 1: Hoofdgebouw

Tijdens de inspectie vastgesteld:

- 0 Asbestmaterialen
- 0 Beperkingen
- 0 Uitsluitingen
- 0 Roerende goederen
- 0 Puin, steenslag, (water)bodem
- 2 Adviezen
- 2 Geen asbest
