# Asbestinventarisatetest

Hemelstraat 2, 2520 Ranst

Attestnummer : 20260930-000271.000

**Niet-asbestveilig**

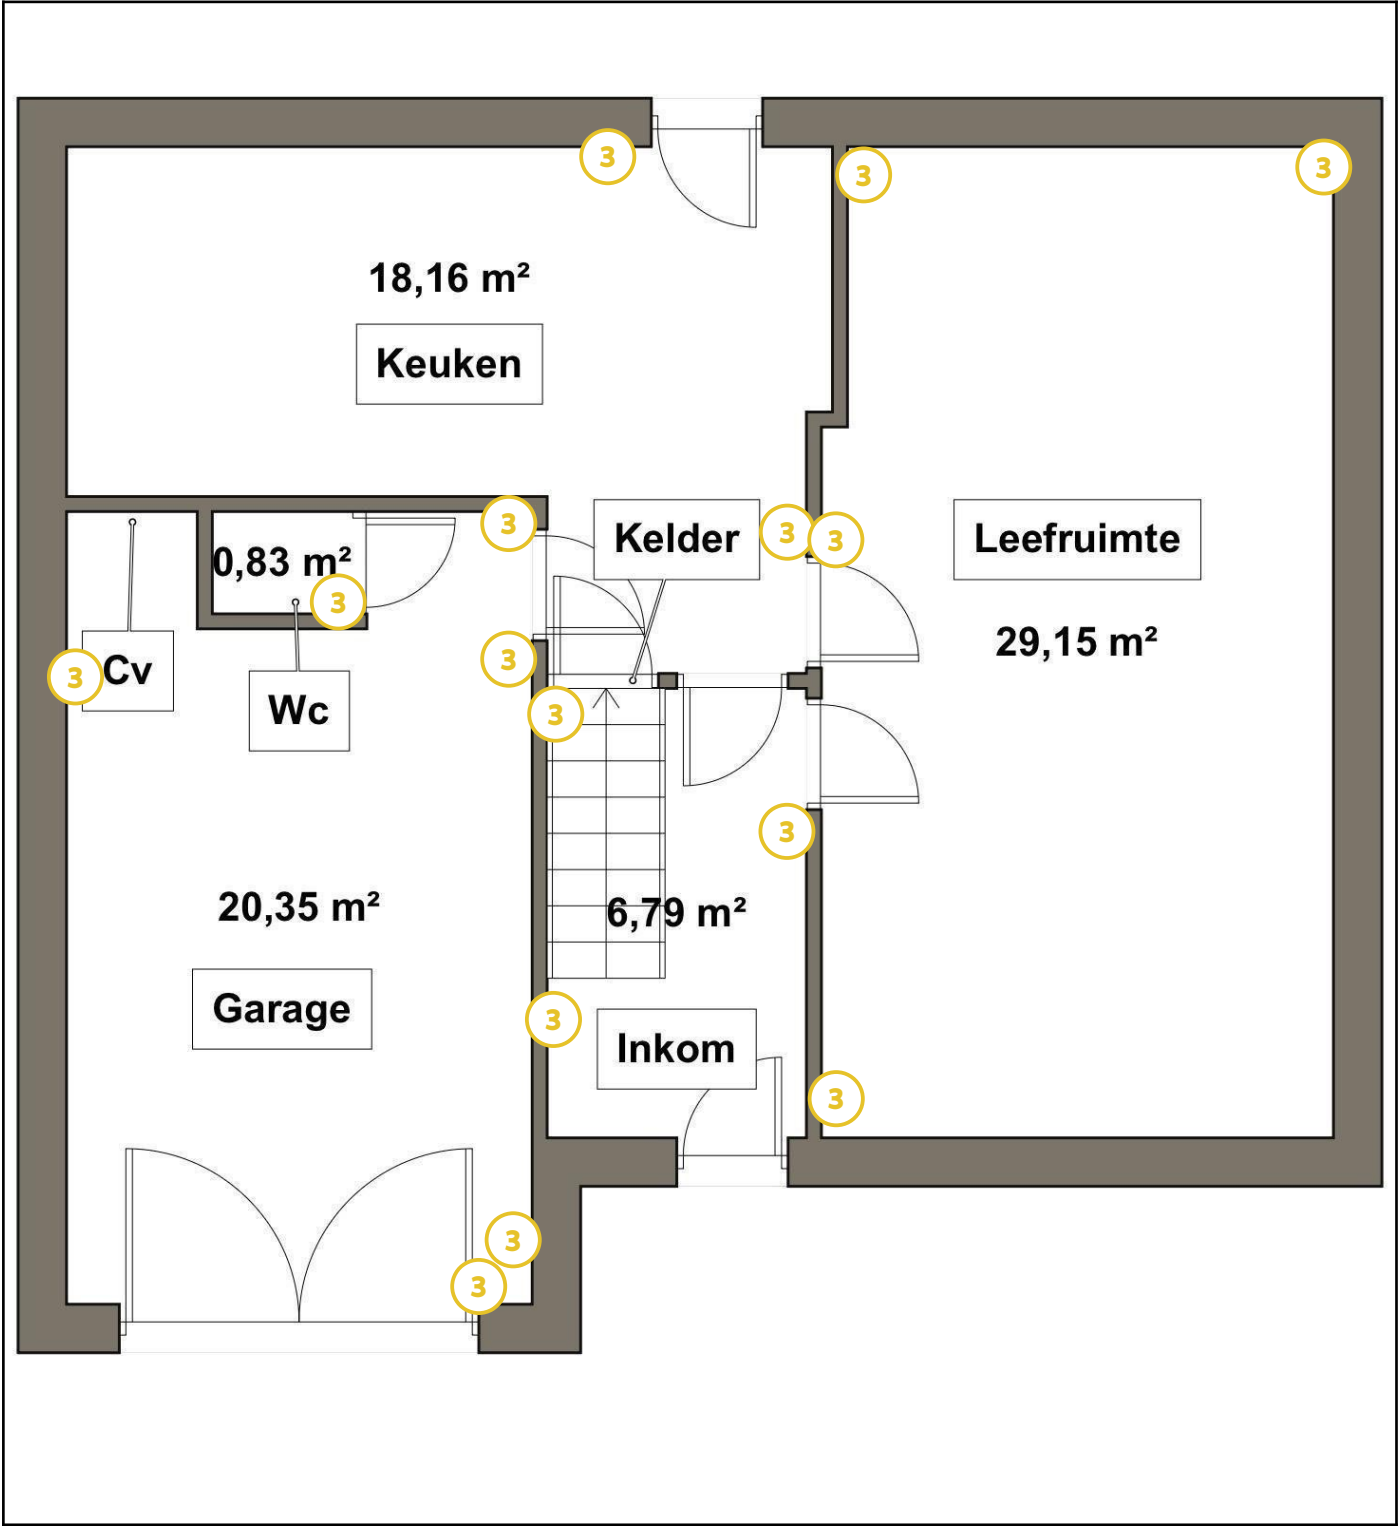
# Plan 1.5: Gelijkvloers .3

| Beschrijving | Type | Actie |
|---|---|---|
| 3. Bakeliet toepassingen | Asbestmateriaal | Zorgvuldig beheren |

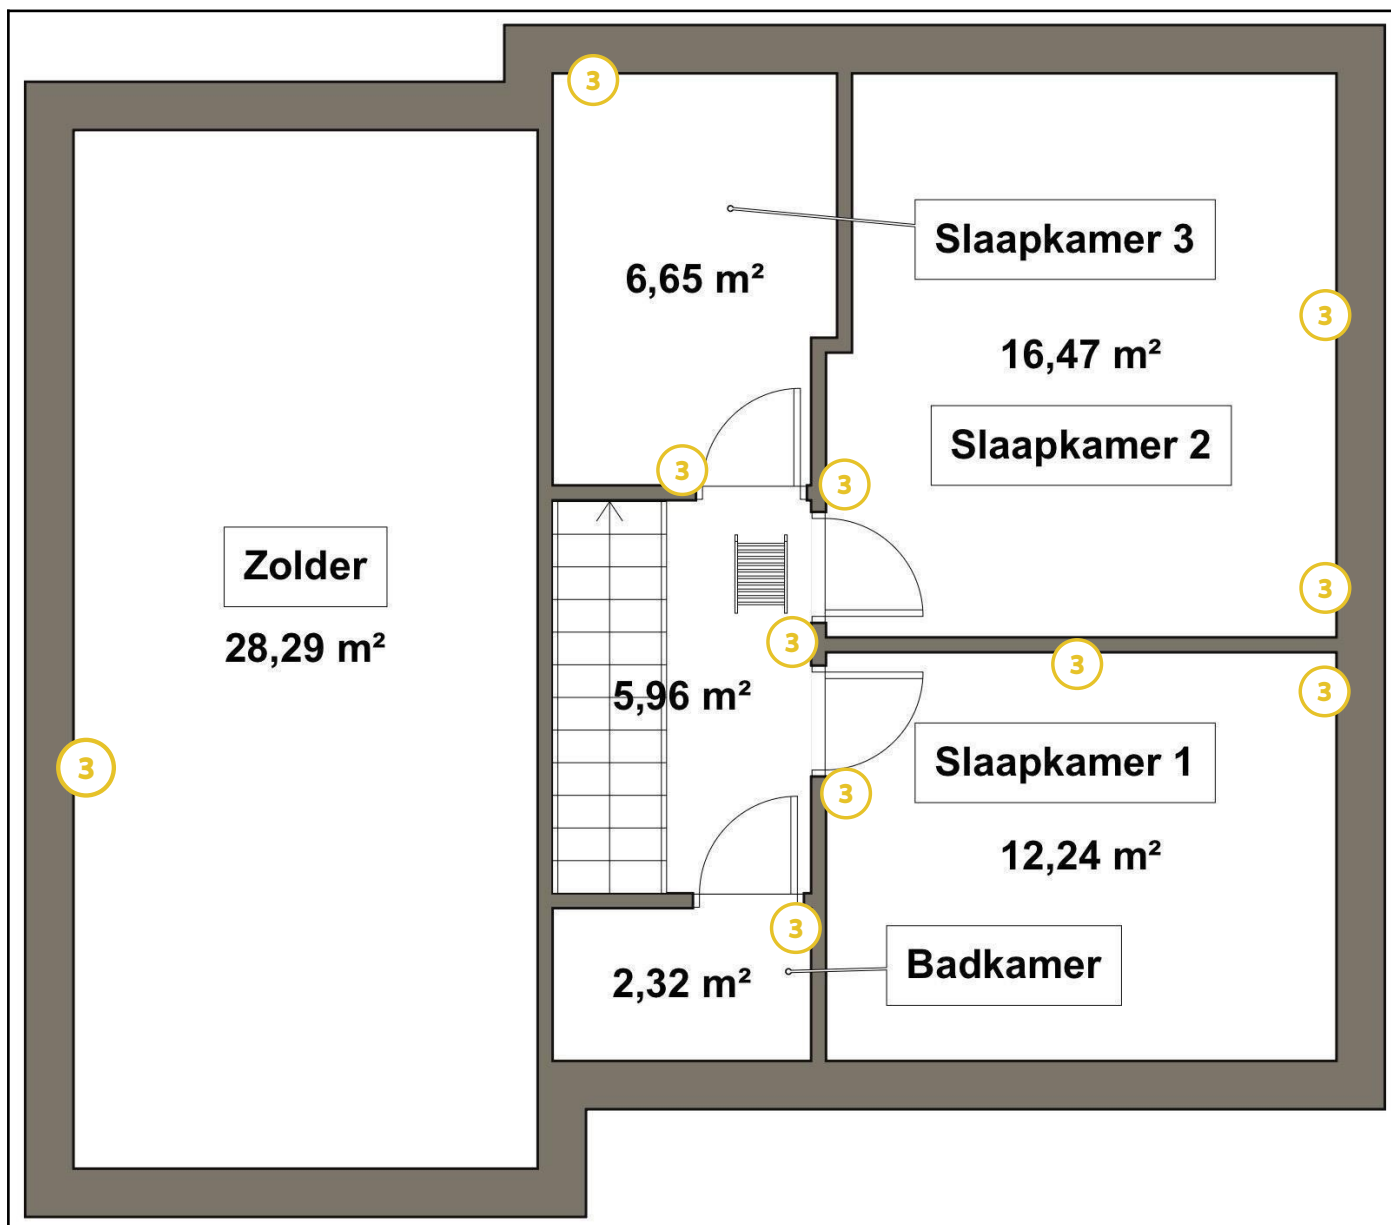
## Plan 1.10: 1ste verdieping .3

| Beschrijving | Type | Actie |
|---|---|---|
| 3. Bakeliet toepassingen | Asbestmateriaal | Zorgvuldig beheren |

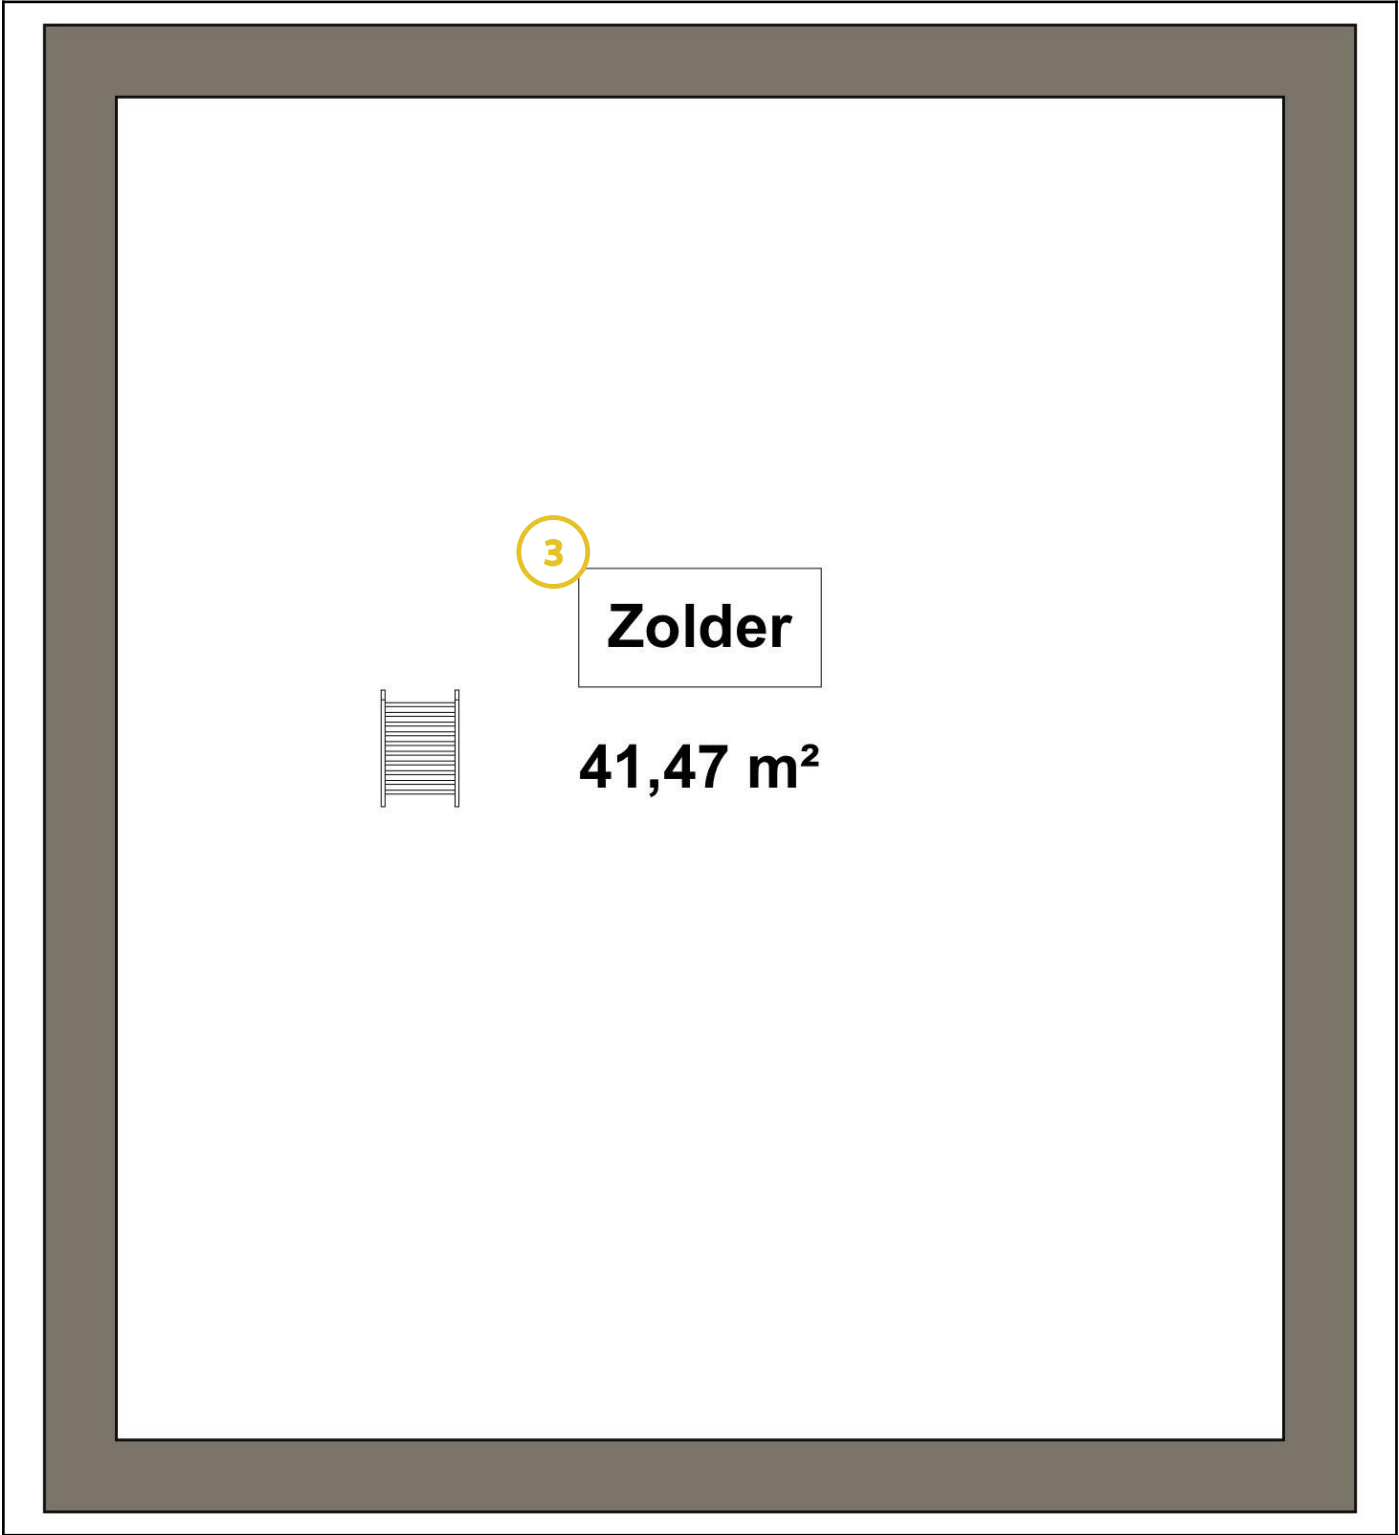
# Plan 1.12: Zolder

| Beschrijving | Type | Actie |
|---|---|---|
| 3. Bakeliet toepassingen | Asbestmateriaal | Zorgvuldig beheren |

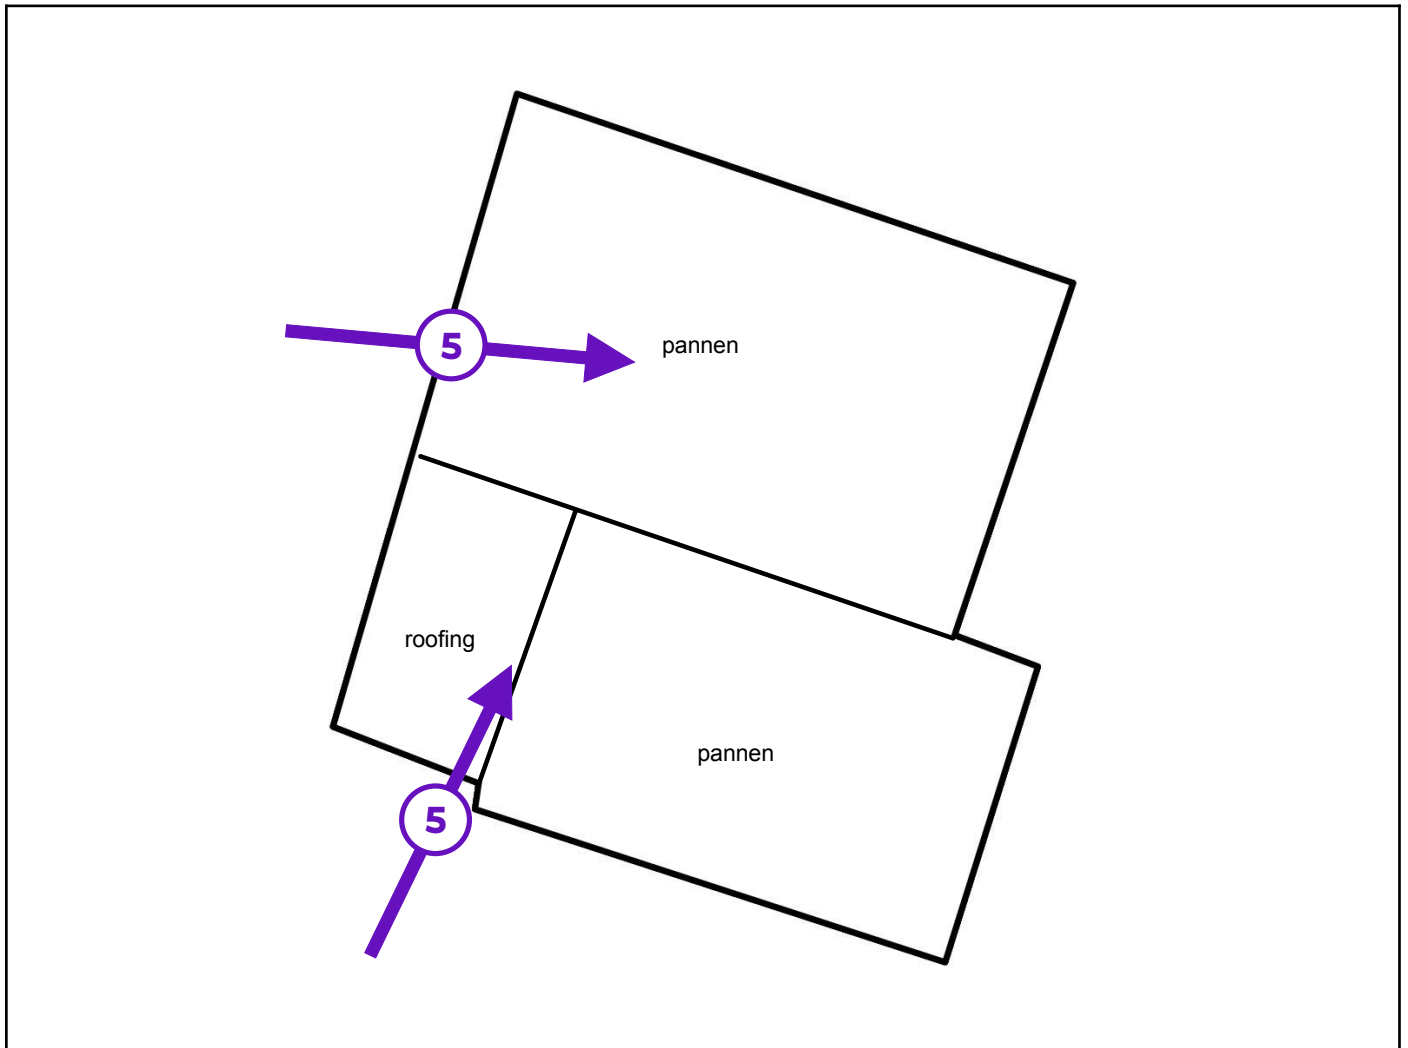
## Plan 1.16: Hoofdgebouw dak .3

| Beschrijving | Type | Actie |
|---|---|---|
| 5. Inhoud steense schouw niet controleerbaar door hoogte | Beperking | - |
