# Asbestinventarisatetest

Antwerpsesteenweg 58, 2500 Lier

Attestnummer : 20250318-000402.000

**Niet-asbestveilig**

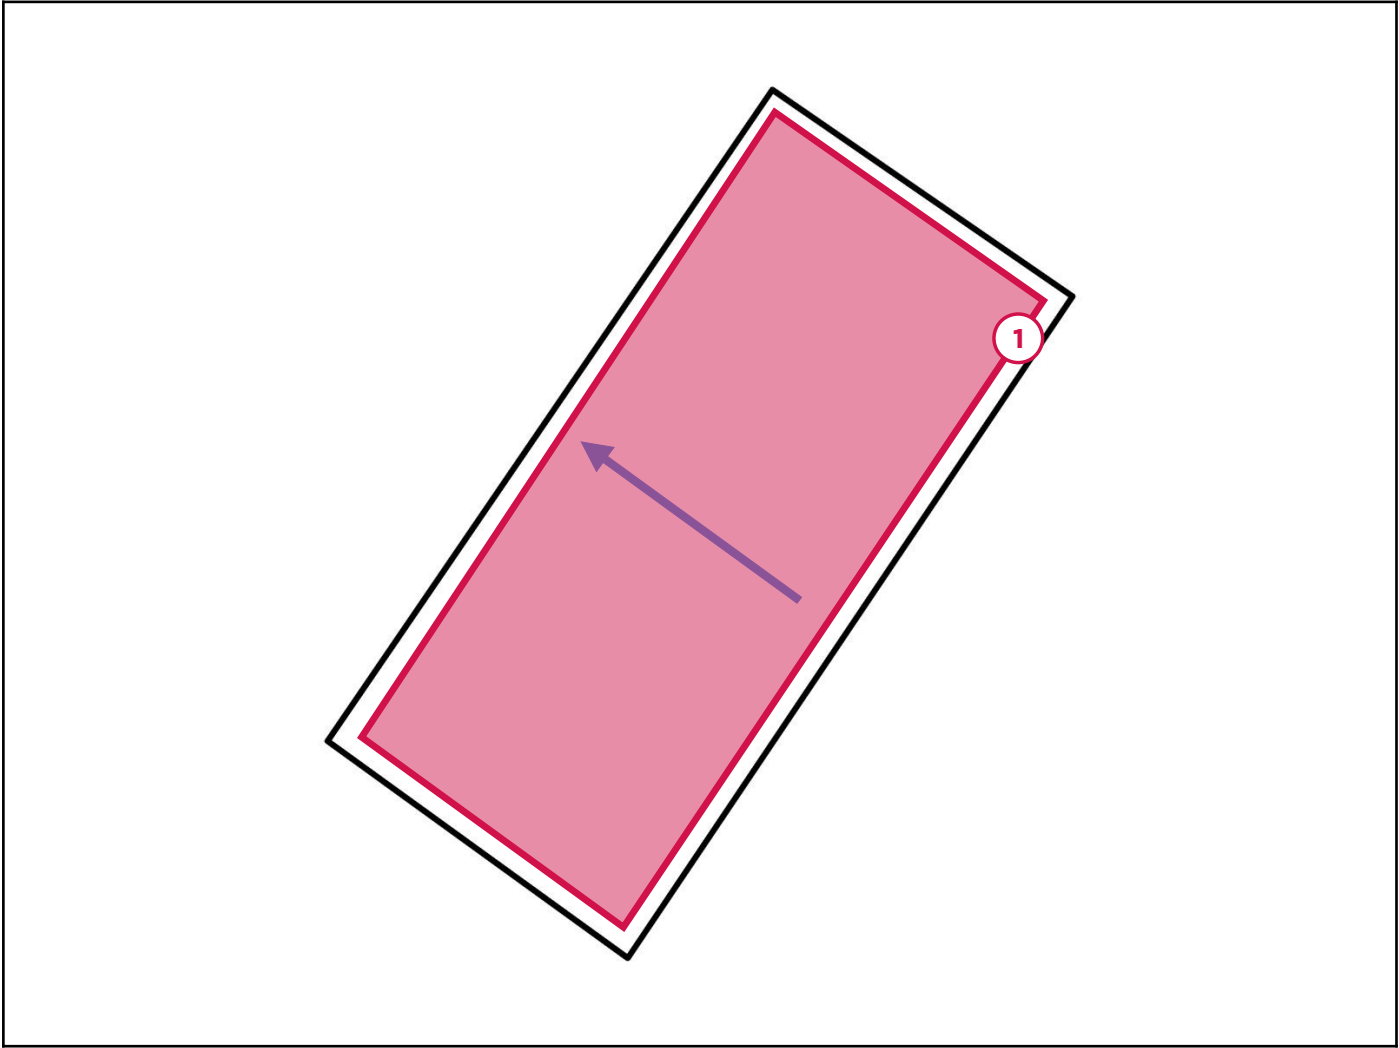
## Plan 2.2: Dak

| Beschrijving | Type | Actie |
|---|---|---|
| 1. Golfplaten | Asbestmateriaal | Dringend verwijderen |

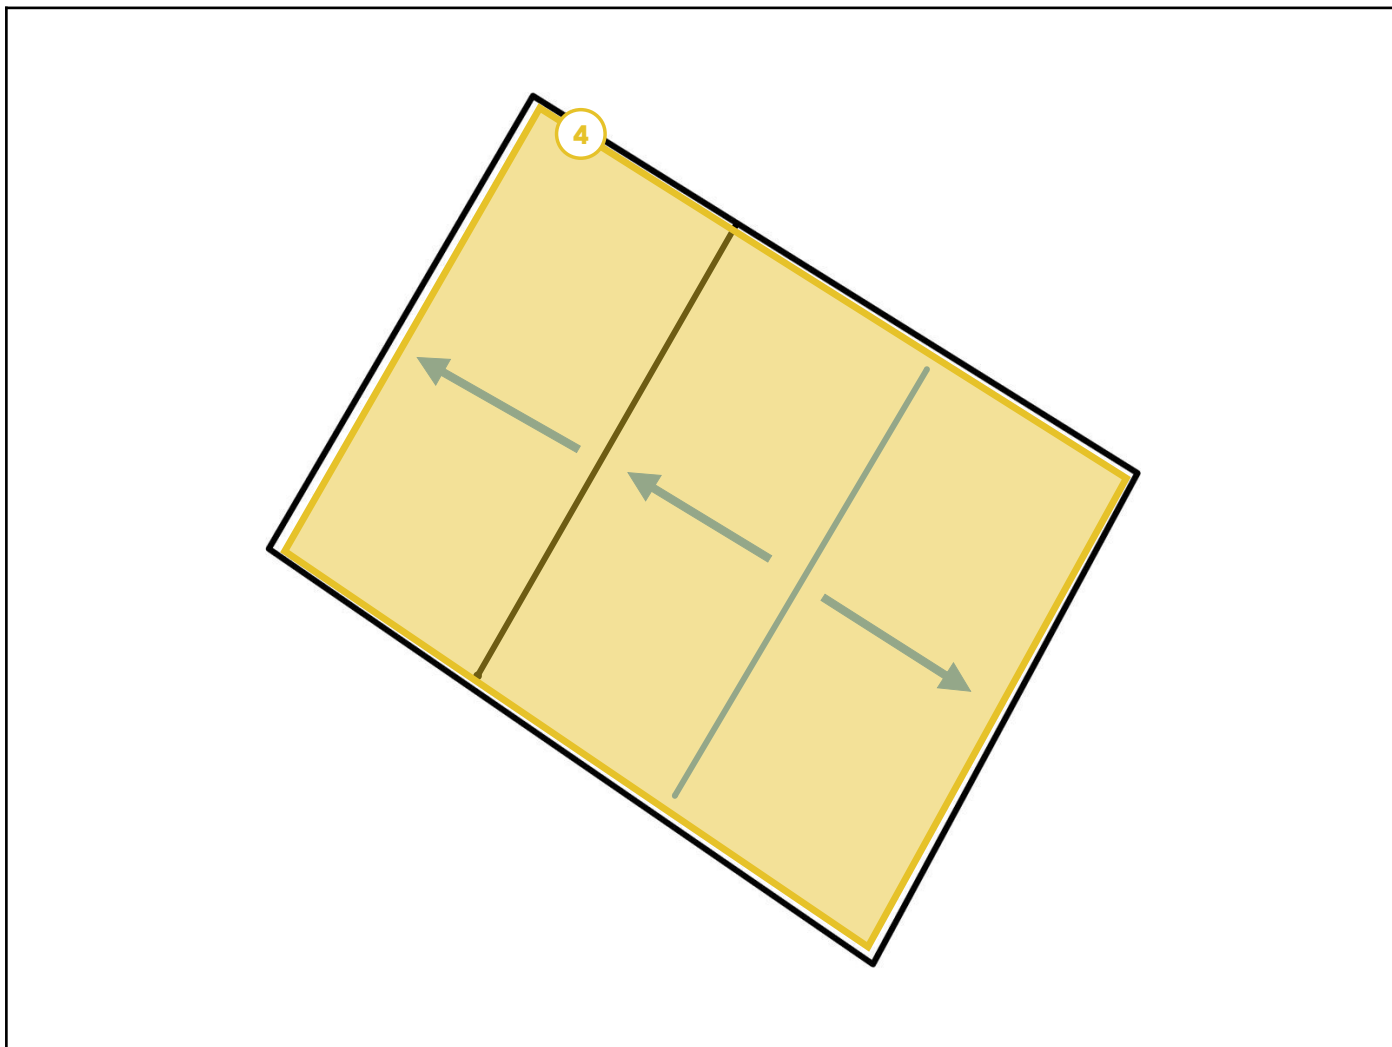
## Plan 3.1: Dak

| Beschrijving | Type | Actie |
|---|---|---|
| 4. Roofing kippenhok | Asbestmateriaal | Zorgvuldig beheren |

- Eenvoudige handelingen: mag via doe-het-zelf of door werknemer(s) met opleidingsattest eenvoudige handelingen  
Verwijder de roofing van het kippenhok. Niet scheuren, in zijn geheel losmaken.
