# Asbestinventarisatetest

Lode Zielenslaan 28/V2, 2160 Wommelgem

Attestnummer : **20251220-000047.000**

Uitgegeven op : **20.12.2025**

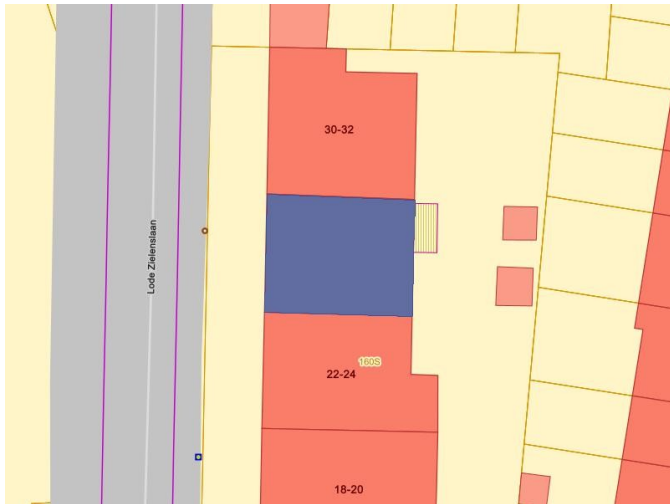
## Zone 1: Hoofdgebouw

- 0 Asbestmaterialen
- 0 Beperkingen
- 0 Uitsluitingen
- 0 Roerende goederen
- 0 Puin, steenslag, (water)bodem
- 3 Adviezen
- 2 Geen asbest
