# Asbestinventarisatetest

Doornaardstraat 58/V1L, 2160 Wommelgem

Attestnummer : **20260218-000135.000**

Uitgegeven op : **18.02.2026**

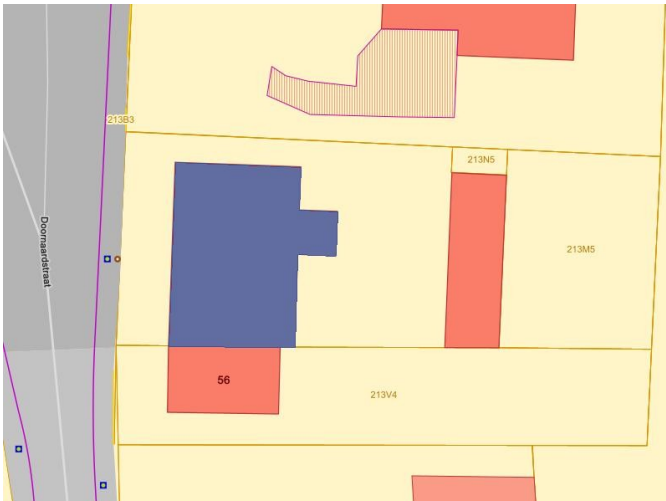
## Zone 1: Hoofdgebouw

Tijdens de inspectie vastgesteld:

- 0 Asbestmaterialen
- 1 **Beperking**
- 0 Uitsluitingen
- 0 Roerende goederen
- 0 Puin, steenslag, (water)bodem
- 2 **Adviezen**
- 0 Geen asbest

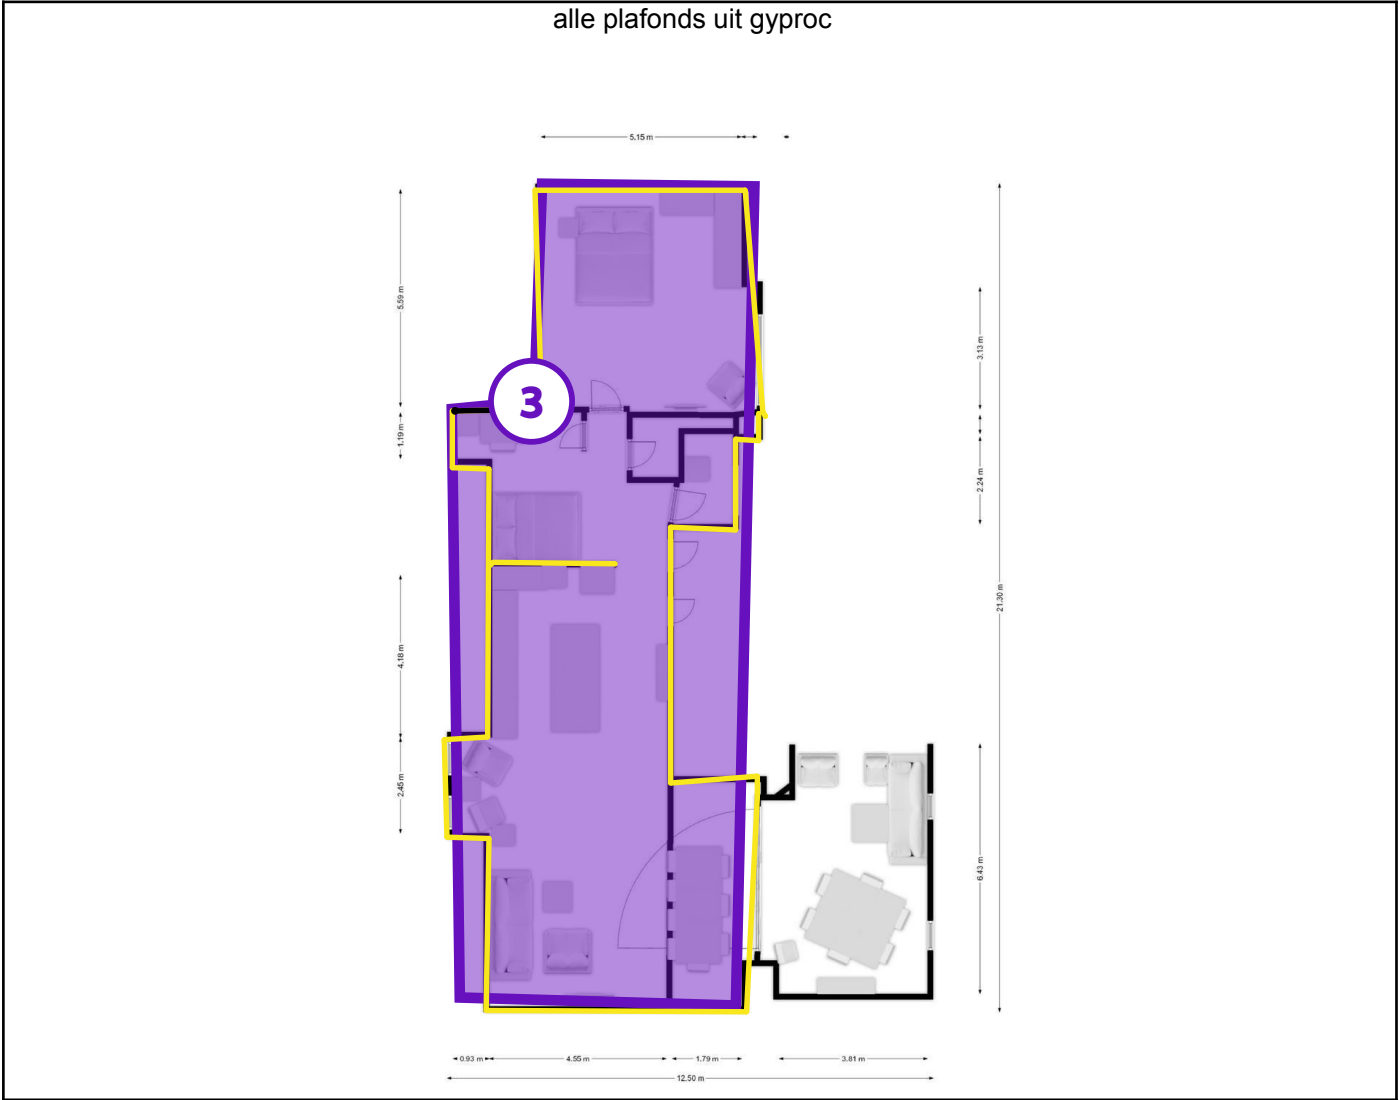
# Plan 1.3: Niveau +2 vloertegels

| Beschrijving | Type | Actie |
|---|---|---|
| 3. Vloertegels (lijm) | Advies | - |

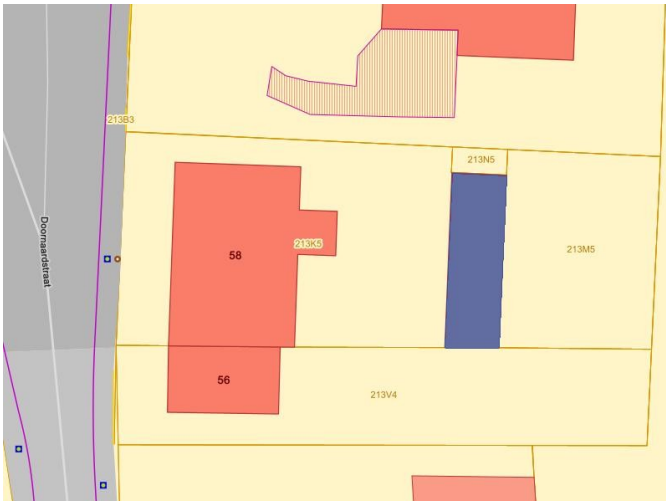
## Zone 2: Hoofdgebouw

Tijdens de inspectie vastgesteld:

- 0 Asbestmaterialen
- 0 Beperkingen
- 0 Uitsluitingen
- 0 Roerende goederen
- 0 Puin, steenslag, (water)bodem
- 1 Advies**
- 0 Geen asbest
