Asbestinventarisatetest

Karel Soetelaan 52, 2150 Antwerpen

Attestnummer : 20260119-000120.000

Uitgegeven op : 19.01.2026

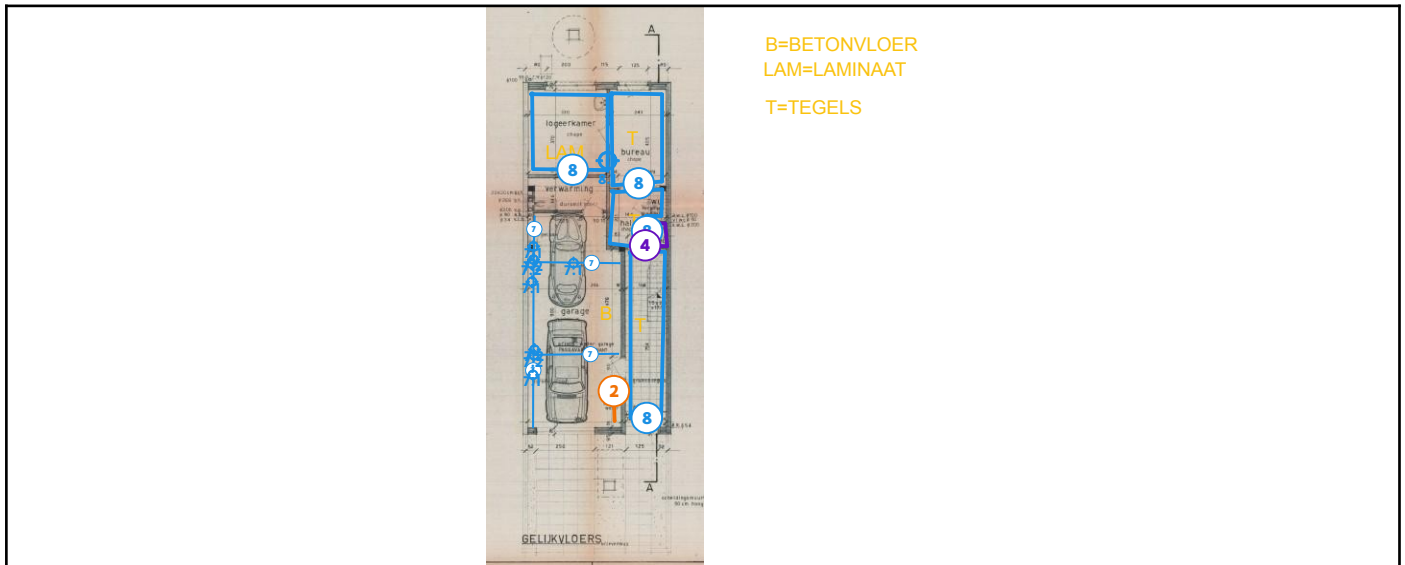
Plan 1.2: plan gelijkvloers

Beschrijving	Type	Actie
2. bakeliet nutmeters garage	Asbestmateriaal	Verwijderen
4. wandtegelwerk	Advies	-
5. vloeren	Advies	-
7. HVAC thermische isolatie	Geen asbest	-
7.1 Code: 3	Mengmonster	-
7.2 Code: 4	Mengmonster	-
8. pleisterwerk wanden	Geen asbest	-
8.1 Code: 1	Mengmonster	-

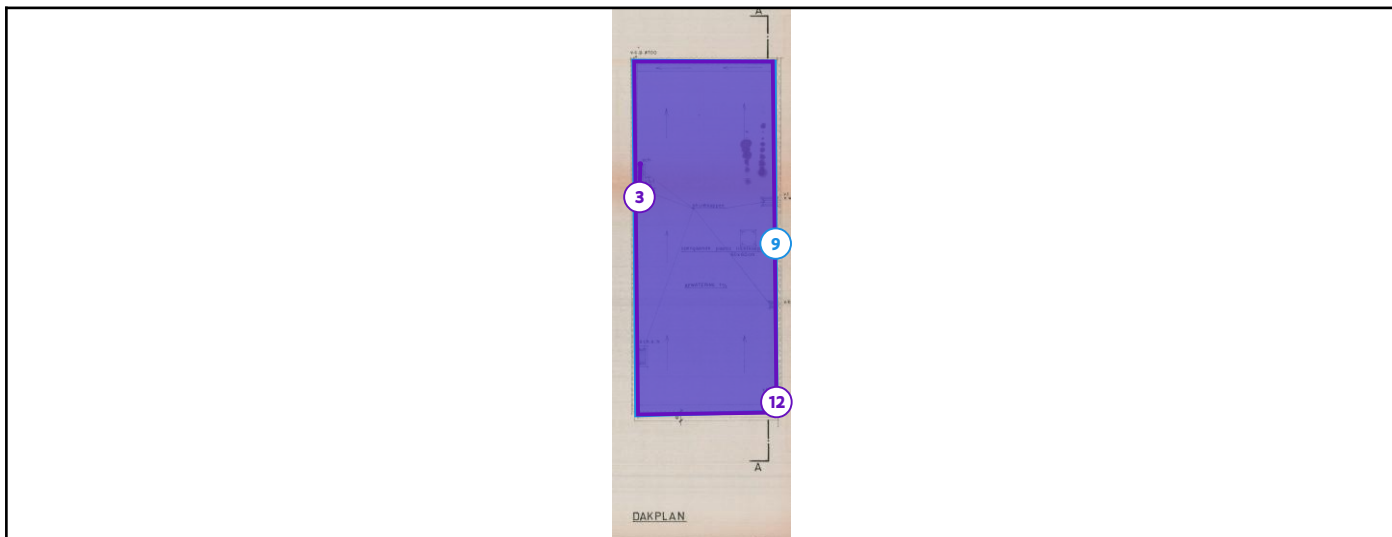
Plan 1.8: plan dak

Beschrijving	Type	Actie
3. rookgaskanaal	Beperking	-
9. Roofing plat dak	Geen asbest	-
12. Onderdak	Overige ruimte of materiaal	-

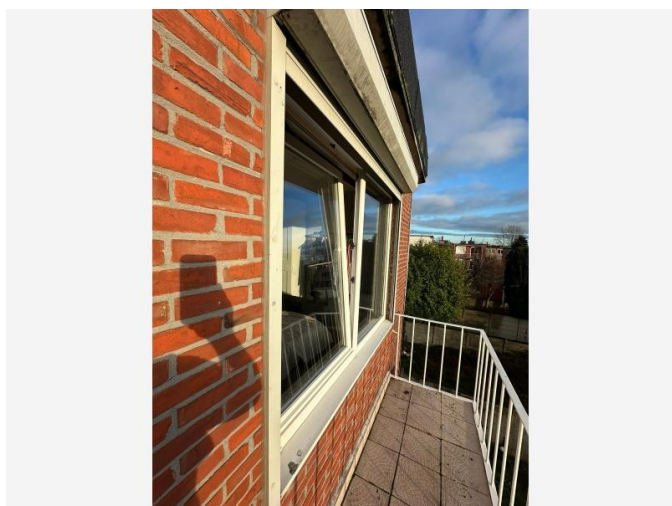
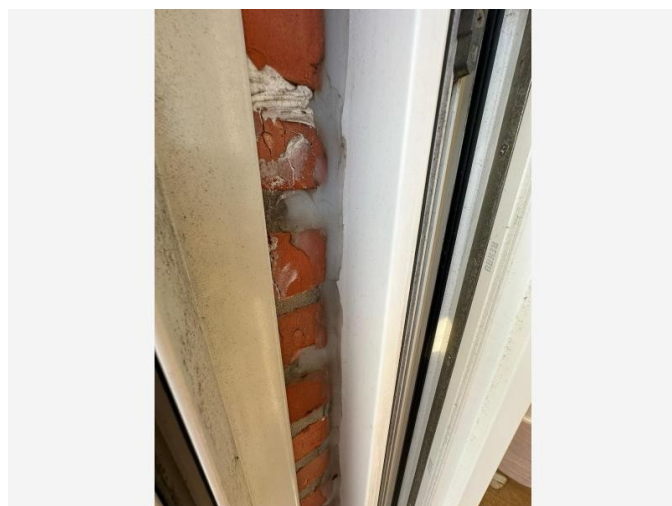
Beschrijving	Notitie	Terug te vinden op plannen
Fiche 11: kit ramen	nieuwe ramen geplaatst in 2001. De afdichtingskit zijn van het type siliconen.	-
Fiche 12: Onderdak	Het onderdak is nieuw gelegd in 2018	Plan 1.8: plan dak
