# Asbestinventarisatattest

Lageweg 22, 2660 Antwerpen

Attestnummer : 20260724-000010.000

Uitgegeven op : 24.07.2026

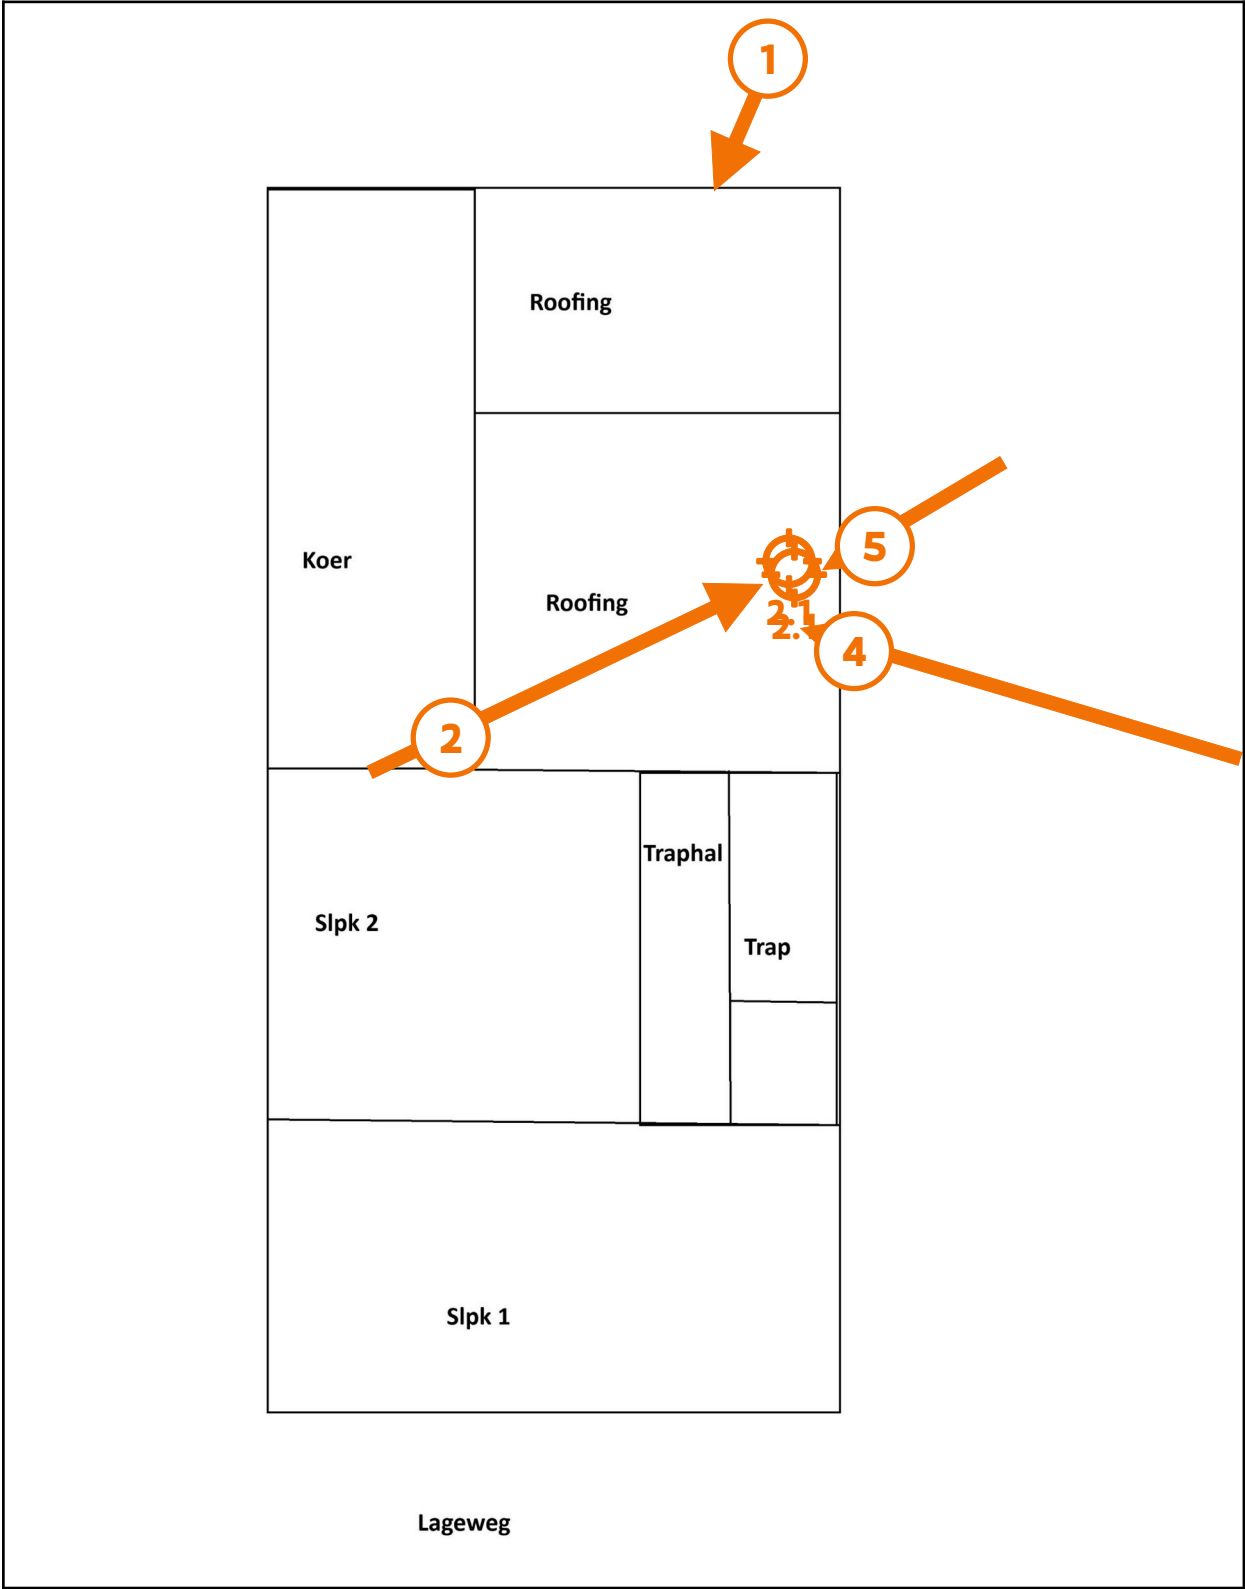
Plan 1.3: Schets\_verd1

| 5. Schouwhoed verd 1. | Asbestmateriaal | <a href="#">Verwijderen</a> |
