Verslag huishoudelijke elektrische installatie op laagspanning en zeer lage spanning

Referentie: **011-20261027-04**	Datum controle: **27/10/2026**
Keurder: **011**

Eigenaar:	**Onbekend**	EAN-code:	**Onbekend**
Adres installatie:	**Dillesstraat 7, 2660 - Antwerpen**	Nummer teller(s):	**201821**
		Distributienetbeheerder installatie:	**Fluvius**

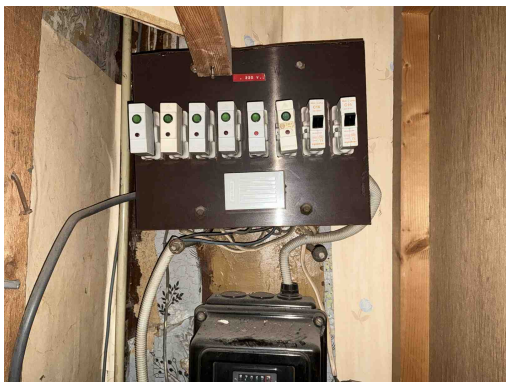
B34 - Het kabeltype van de meterbord verbinding aan de oorsprong van de installatie beantwoord niet aan de minimale vereisten vastgelegd door de distributienet beheerder. (Boek1: 1.5 + SYNERGRID C1/107)
Opmerking: Oa VOB

B30 - De houder van de beveiliging in een huishoudelijke ruimte is niet voorzien van aangepaste kalibreerelementen (Boek1: 5.3.5.5).
Opmerking: Oa bord 1

D08 - De nodige markeringen op de beveiligingstoestellen ontbreken of zijn onleesbaar (Boek 1: 5.3.5.5).
Opmerking: Oa bord 1

B04 - De aanduiding van de kringen, klemmen en/of schakelapparatuur ontbreekt, is onjuist of is onvolledig (Boek 1: 3.1.3.1/5.1.6.1).
Opmerking: Oa bord 1

B06 - Het elektrisch verdeelbord heeft niet de minimale beschermingsgraad IPXX-B in een gewone ruimte (Boek 1: 4.2.2.3).
Opmerking: Oa bord 1

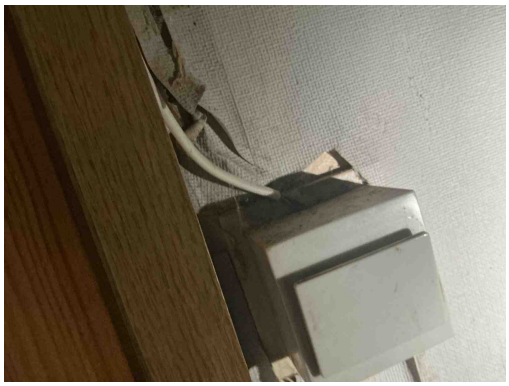
T02 - Gevaar voor rechtstreekse aanraking: genaakbare delen onder spanning (Boek 1: 4.2.2).
Opmerking: Oa bord 1 niet ipxxb

B29 - Het elektrisch verdeelbord in een huishoudelijke ruimte is niet voorzien van een deur (Boek1: 5.3.5.1).
Opmerking: Oa bord 1

C21 - Het gebruik van geleiders van het type VOB, zonder bijkomende afscherming is niet toegestaan (Boek 1: 5.2.9.6).
Opmerking: Oa aan bord 1, toilet

C38 - Het gebruikte kabeltype (snoerkabel) voldoet niet aan de specificaties die van toepassing zijn op voedingsleidingen voor vaste installatie (Boek 1: 1.4.2.1, 5.2.6.2).
Opmerking: Oa aan bord 1, keuken , berging, algemeen, ...

C26 - De verbindingen zijn niet gebeurd in borden, in aftakdozen, aan de klemmen van contactdozen, schakelaars of in de verlichtingstoestellen (Boek 1: 5.2.6.1).
Opmerking: Oa aan bord 1, berging

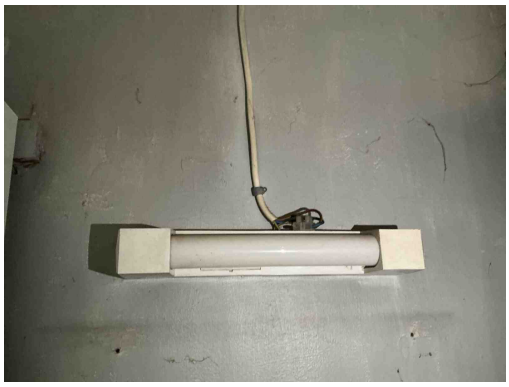
C38 - Het gebruikte kabeltype (snoerkabel) voldoet niet aan de specificaties die van toepassing zijn op voedingsleidingen voor vaste installatie (Boek 1: 1.4.2.1, 5.2.6.2).
Opmerking: Oa aan bord 1, keuken , berging, algemeen, ...

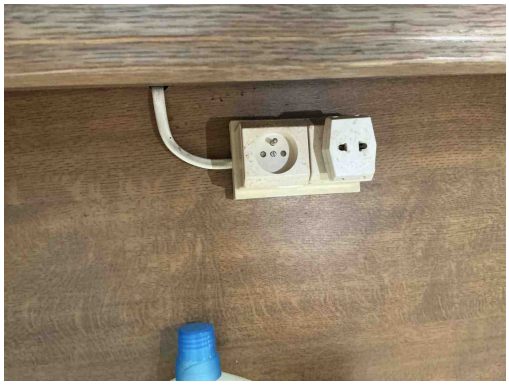
C26 - De verbindingen zijn niet gebeurd in borden, in aftakdozen, aan de klemmen van contactdozen, schakelaars of in de verlichtingstoestellen (Boek 1: 5.2.6.1).
Opmerking: Oa aan bord 1, berging

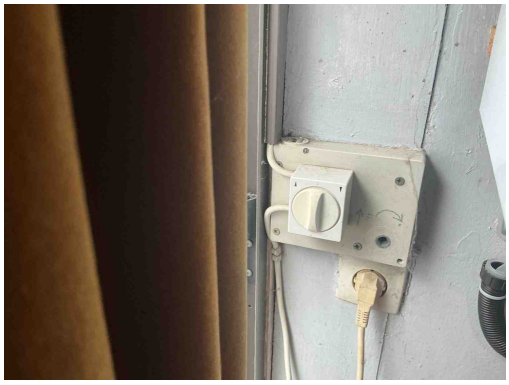
C38 - Het gebruikte kabeltype (snoerkabel) voldoet niet aan de specificaties die van toepassing zijn op voedingsleidingen voor vaste installatie (Boek 1: 1.4.2.1, 5.2.6.2).
Opmerking: Oa aan bord 1, keuken , berging, algemeen, ...

T10 - Bepaalde contactdozen en/of schakelaars zijn niet degelijk bevestigd (Boek 1: 1.4.1.3).
Opmerking: Oa eetkamer , keuken , slaapkamer. ...

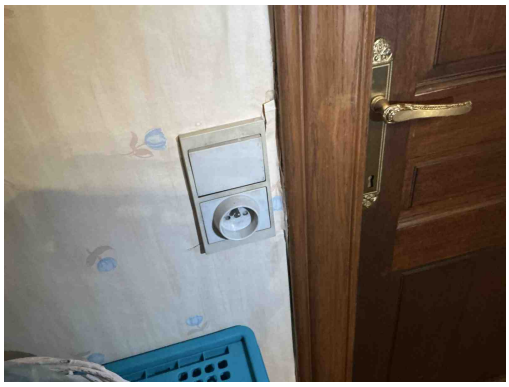
A16 - Er is geen continuïteit van de beschermingsgeleider van de contactdoos (Boek 1: 5.4.3.4).
Opmerking: Oa woonkamer , berging , bijkeuken, ...

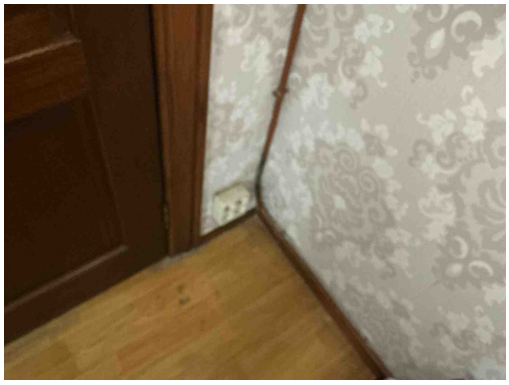
A16 - Er is geen continuïteit van de beschermingsgeleider van de contactdoos (Boek 1: 5.4.3.4).
Opmerking: Oa woonkamer , berging , bijkeuken, ...

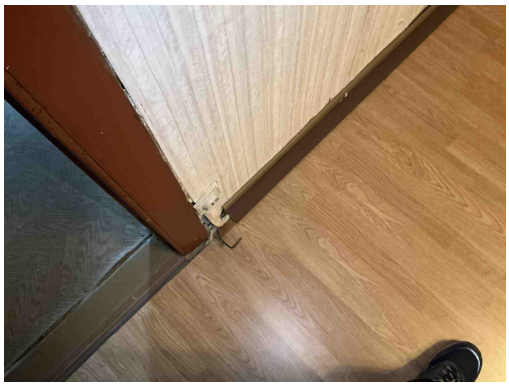
T21d - Het elektrisch materieel is niet geplaatst volgens de voorschriften van de fabrikant/ regels van goed vakmanschap. (Boek 1: 1.4.1.3) Oa materiaal niet geschikt voor de toepassing. Zie plaatsingsfiche fabrikant.
Opmerking: Oa bijkeuken

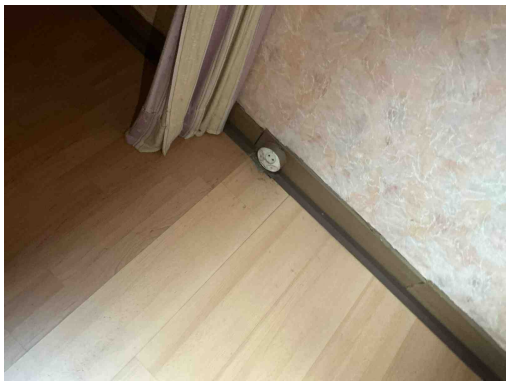
T10 - Bepaalde contactdozen en/of schakelaars zijn niet degelijk bevestigd (Boek 1: 1.4.1.3).
Opmerking: Oa eetkamer , keuken , slaapkamer. ...

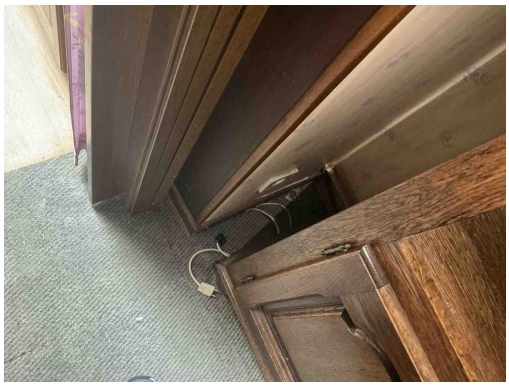
A20 - Er bevindt zich een contactdoos zonder beschermingsgeleider in de elektrische installatie. Deze is niet geplaatst achter een differentieelstroombeschermingsinrichting met grote (max. 30mA) of zeer grote (max. 10mA)gevoeligheid. (Boek 1: 8.2.1.b)
Opmerking: Oa eetkamer , keuken , slaapkamers, ...

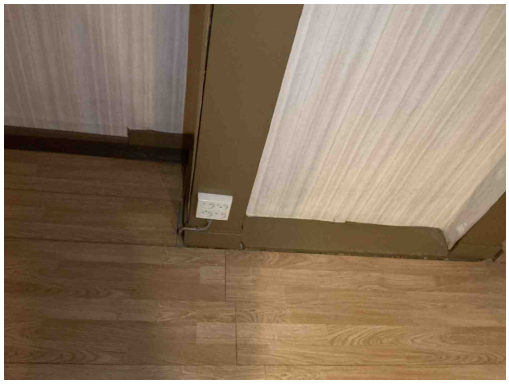
A20 - Er bevindt zich een contactdoos zonder beschermingsgeleider in de elektrische installatie. Deze is niet geplaatst achter een differentieelstroombeschermingsinrichting met grote (max. 30mA) of zeer grote (max. 10mA)gevoeligheid. (Boek 1: 8.2.1.b)
Opmerking: Oa eetkamer , keuken , slaapkamers, ...

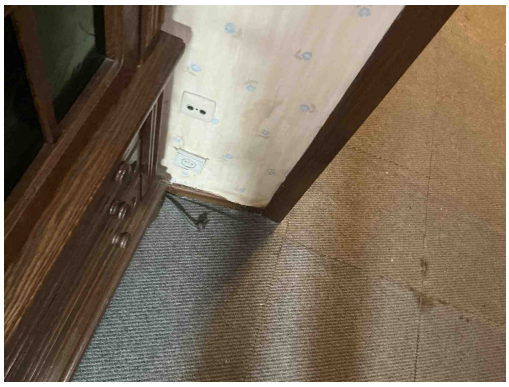
A20 - Er bevindt zich een contactdoos zonder beschermingsgeleider in de elektrische installatie. Deze is niet geplaatst achter een differentieelstroombeschermingsinrichting met grote (max. 30mA) of zeer grote (max. 10mA)gevoeligheid. (Boek 1: 8.2.1.b)
Opmerking: Oa eetkamer , keuken , slaapkamers, ...

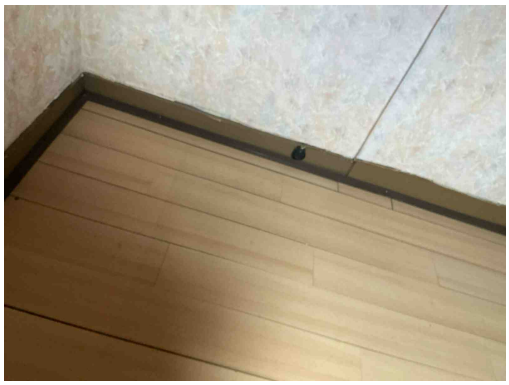
T10 - Bepaalde contactdozen en/of schakelaars zijn niet degelijk bevestigd (Boek 1: 1.4.1.3).
Opmerking: Oa eetkamer , keuken , slaapkamer. ...

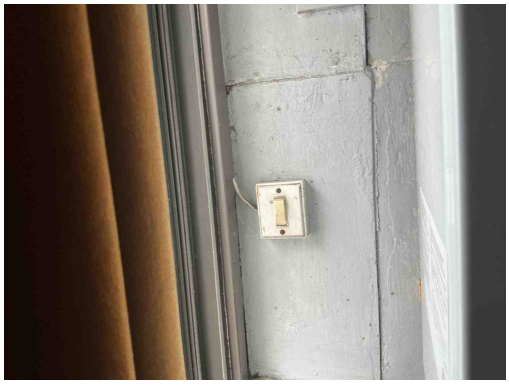
A20 - Er bevindt zich een contactdoos zonder beschermingsgeleider in de elektrische installatie. Deze is niet geplaatst achter een differentieelstroombeschermingsinrichting met grote (max. 30mA) of zeer grote (max. 10mA)gevoeligheid. (Boek 1: 8.2.1.b)
Opmerking: Oa eetkamer , keuken , slaapkamers, ...

T11 - De contactdozen waarvan de toegekende stroomsterkte maximaal 16A en de toegekende spanning maximaal 250V bedraagt en niet bedoeld zijn voor de voeding van een of meerdere verbruikstoestellen voor een specifiek doel en niet geplaatst zijn in of op schakel- en verdeelborden, beschikken niet of IPXX-D (incl. gemeenschappelijke delen residentieel geheel) (Boek 1: 4.2.2.3/5.3.5.2).
Opmerking: Oa keuken , slaapkamer

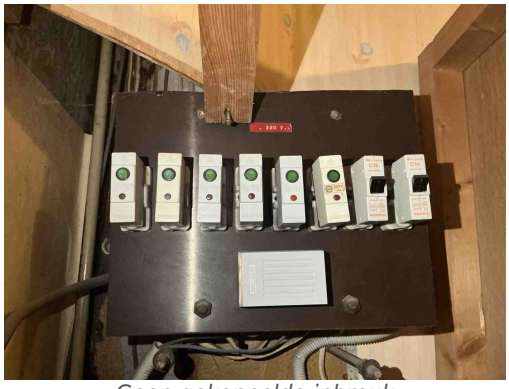
C27 - Het gebruik van geleiders van het type VTLmB (côte-à-côte) is niet toegestaan (Boek 1: 1.4.2.1).
Opmerking: Oa berging
