Verslag huishoudelijke elektrische installatie op laagspanning en zeer lage spanning

Referentie: **011-20261027-01**	Datum controle: **27/10/2026**
Keurder: **011**

Eigenaar:	[redacted]	EAN-code:	**541449500000346939**
Adres installatie:	**Potaardestraat 55, 2845 - Niel**	Nummer teller(s):	**1SAG3100030236**
		Distributienetbeheerder installatie:	**Fluvius**

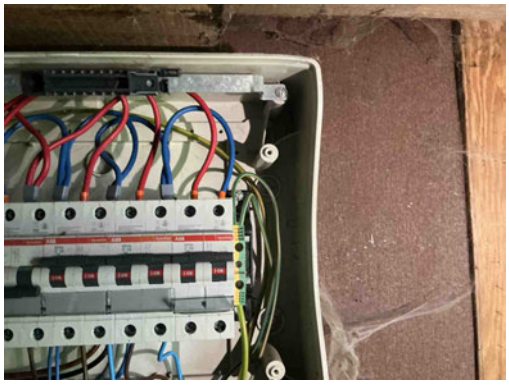
B29 - Het elektrisch verdeelbord in een huishoudelijke ruimte is niet voorzien van een deur (Boek1: 5.3.5.1).
Opmerking: Oa bord 1

B04 - De aanduiding van de kringen, klemmen en/of schakelapparatuur ontbreekt, is onjuist of is onvolledig (Boek 1: 3.1.3.1/5.1.6.1).
Opmerking: Oa bord 1 en 4

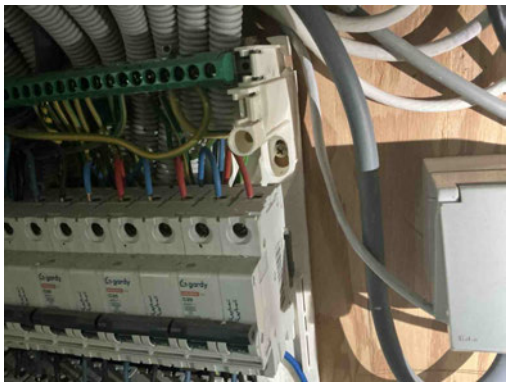
T21a - Het elektrisch materieel is niet geplaatst volgens de voorschriften van de fabrikant/ regels van goed vakmanschap. (Boek 1: 1.4.1.3) Oa ophangvijzen elektrisch verdeelbord niet afgedekt. Zie klasse II toestel.
Opmerking: Oa bord 1 en 4

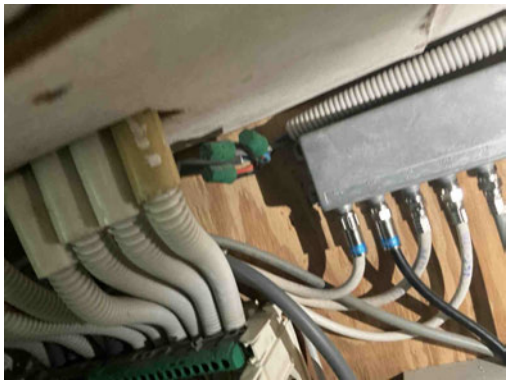
T21a - Het elektrisch materieel is niet geplaatst volgens de voorschriften van de fabrikant/ regels van goed vakmanschap. (Boek 1: 1.4.1.3) Oa ophangvijzen elektrisch verdeelbord niet afgedekt. Zie klasse II toestel.
Opmerking: Oa bord 1 en 4

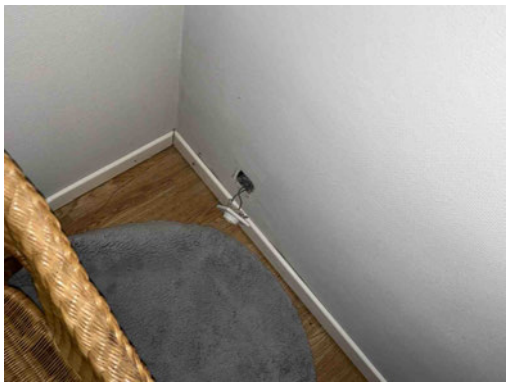
A11 - De aardingsonderbreker is niet op een normale manier bereikbaar (Boek 1: 5.4.3.5).
Opmerking: Oa onder bord - Re meting niet uitgevoerd

T21c - Het elektrisch materieel is niet geplaatst volgens de voorschriften van de fabrikant/ regels van goed vakmanschap. (Boek 1: 1.4.1.3) Oa armatuur niet degelijk bevestigd. Zie plaatsingsfiche fabrikant.
Opmerking: Oa aardingsonderbreker

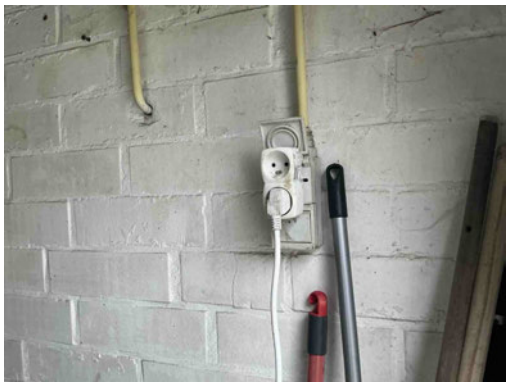
A16 - Er is geen continuïteit van de beschermingsgeleider van de contactdoos (Boek 1: 5.4.3.4).
Opmerking: Oa keuken , slaapkamer

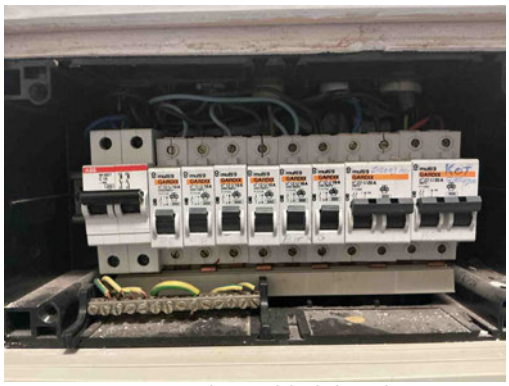
C13 - Onvoldoende bevestiging van de leiding(en) (Boek 1: 5.2.9.5).
Opmerking: Oa schuur
