Verslag huishoudelijke elektrische installatie op laagspanning en zeer lage spanning

Referentie: **011-20261007-02**	Datum controle: **07/10/2026**
Keurder: **011**

Eigenaar:	**Danny Goossens**	EAN-code:	**Onbekend**
Adres installatie:	**Antwerpsesteenweg 27, 2840 - Rumst**	Nummer teller(s):	**602215 en 5480296**
		Distributienetbeheerder installatie:	**Fluvius**

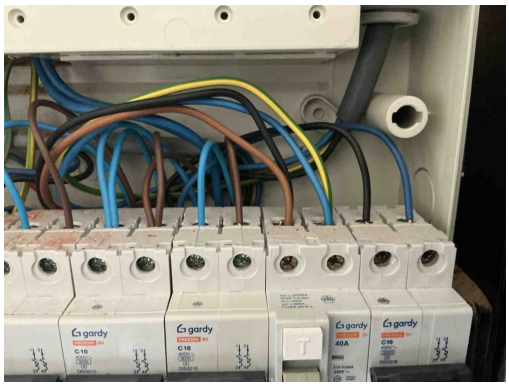
B17 - De voedingsspanning is niet op elk bord vermeld (Boek 1: 3.1.3.3).
Opmerking: Oa alle borden

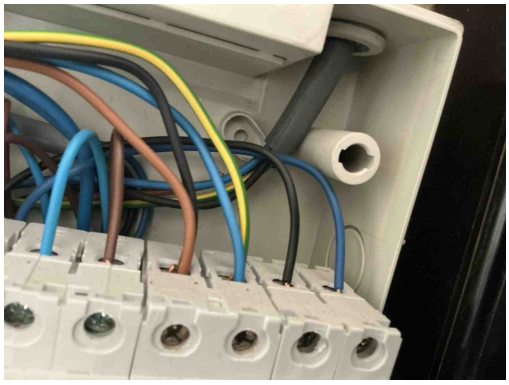
C18 - Het gebruik van een geïsoleerde geleider met de geel/groene kleurencombinatie als actieve geleider is niet toegestaan (Boek 1: 5.1.6.2).
Opmerking: Oa bord 2

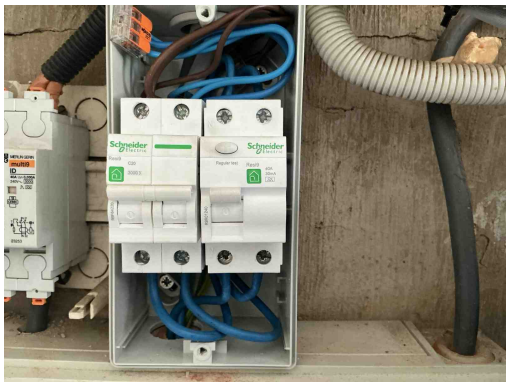
B35 - Er bevindt zich een geel-groene geleider in de meterbord verbinding aan de oorsprong van de installatie en deze is niet beveiligt tegen onrechtstreekse aanraking d.m.v. een differentieelstroominrichting van maximum 300 mA geplaatst in het begin van de elektrische installatie van een residentieel geheel (incl. in de gemeenschappelijke delen) (Boek 1: 1.5, 4.2.4.3, 4.2.4.4+ SYNERGRID C1/107).
Opmerking: Oa teller UNT

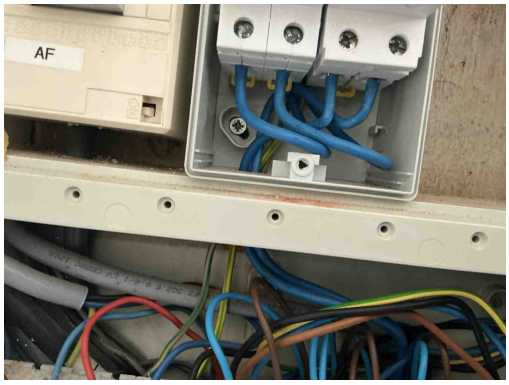
C19 - In de desbetreffende kring wordt de nulgeleider verdeeld en een geleider is met de blauwe kleur gekenmerkt maar deze laatste is niet als nulgeleider gebruikt (Boek 1: 5.1.6.2).
Opmerking: Oa bord 3

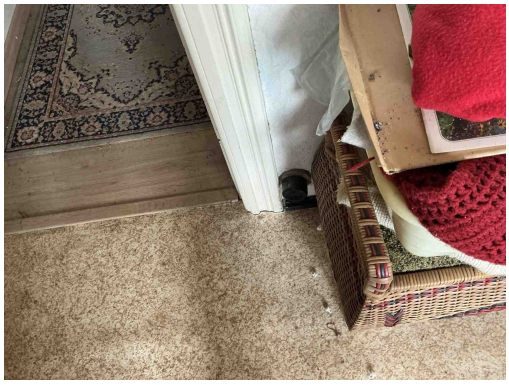
T11 - De contactdozen waarvan de toegekende stroomsterkte maximaal 16A en de toegekende spanning maximaal 250V bedraagt en niet bedoeld zijn voor de voeding van een of meerdere verbruikstoestellen voor een specifiek doel en niet geplaatst zijn in of op schakel- en verdeelborden, beschikken niet of IPXX-D (incl. gemeenschappelijke delen residentieel geheel) (Boek 1: 4.2.2.3/5.3.5.2).
Opmerking: Oa slaapkamer , berging , keuken, ...

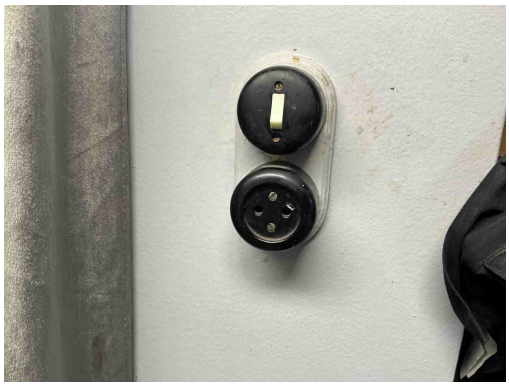
T11 - De contactdozen waarvan de toegekende stroomsterkte maximaal 16A en de toegekende spanning maximaal 250V bedraagt en niet bedoeld zijn voor de voeding van een of meerdere verbruikstoestellen voor een specifiek doel en niet geplaatst zijn in of op schakel- en verdeelborden, beschikken niet of IPXX-D (incl. gemeenschappelijke delen residentieel geheel) (Boek 1: 4.2.2.3/5.3.5.2).
Opmerking: Oa slaapkamer , berging , keuken, ...

T13 - Opbouwcontactdozen en/of -schakelaars zonder achterplaatje mogen niet rechtstreeks op een brandbare ondergrond bevestigd worden (Boek 1: 4.3.3.5).
Opmerking: Oa slaapkamer , berging

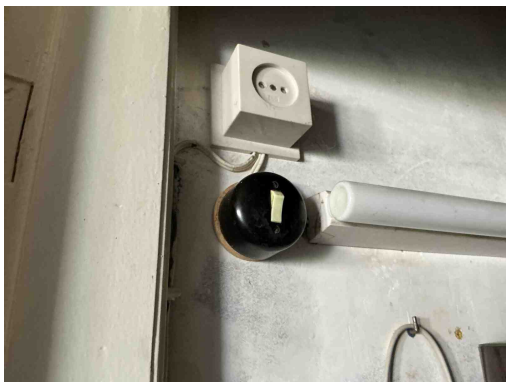
T11 - De contactdozen waarvan de toegekende stroomsterkte maximaal 16A en de toegekende spanning maximaal 250V bedraagt en niet bedoeld zijn voor de voeding van een of meerdere verbruikstoestellen voor een specifiek doel en niet geplaatst zijn in of op schakel- en verdeelborden, beschikken niet of IPXX-D (incl. gemeenschappelijke delen residentieel geheel) (Boek 1: 4.2.2.3/5.3.5.2).
Opmerking: Oa slaapkamer , berging , keuken, ...

T13 - Opbouwcontactdozen en/of -schakelaars zonder achterplaatje mogen niet rechtstreeks op een brandbare ondergrond bevestigd worden (Boek 1: 4.3.3.5).
Opmerking: Oa slaapkamer , berging

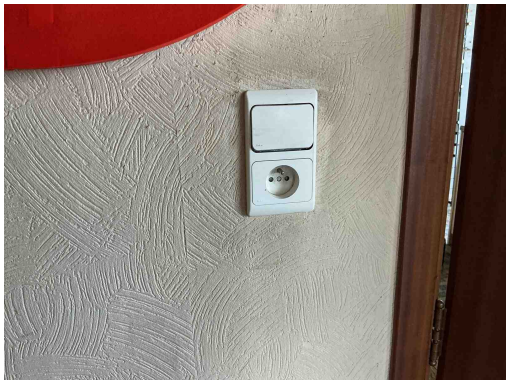
T13 - Opbouwcontactdozen en/of -schakelaars zonder achterplaatje mogen niet rechtstreeks op een brandbare ondergrond bevestigd worden (Boek 1: 4.3.3.5).
Opmerking: Oa slaapkamer , berging

C27 - Het gebruik van geleiders van het type VTLmB (côte-à-côte) is niet toegestaan (Boek 1: 1.4.2.1).
Opmerking: Oa berging

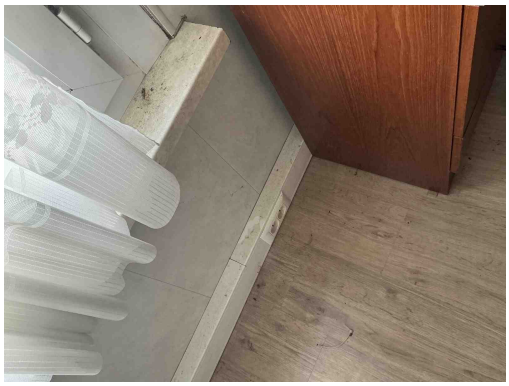
A16 - Er is geen continuïteit van de beschermingsgeleider van de contactdoos (Boek 1: 5.4.3.4).
Opmerking: Oa hal, slaapkamer , berging, ...

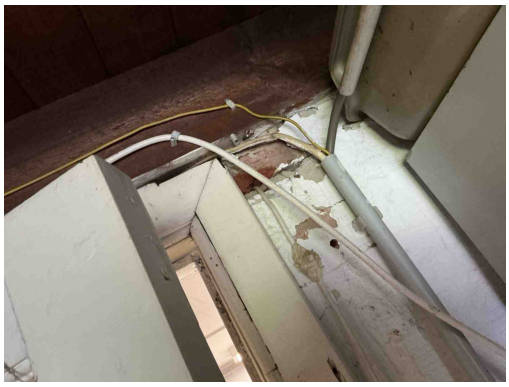
C38 - Het gebruikte kabeltype (snoerkabel) voldoet niet aan de specificaties die van toepassing zijn op voedingsleidingen voor vaste installatie (Boek 1: 1.4.2.1, 5.2.6.2).
Opmerking: Oa berging , aan borden

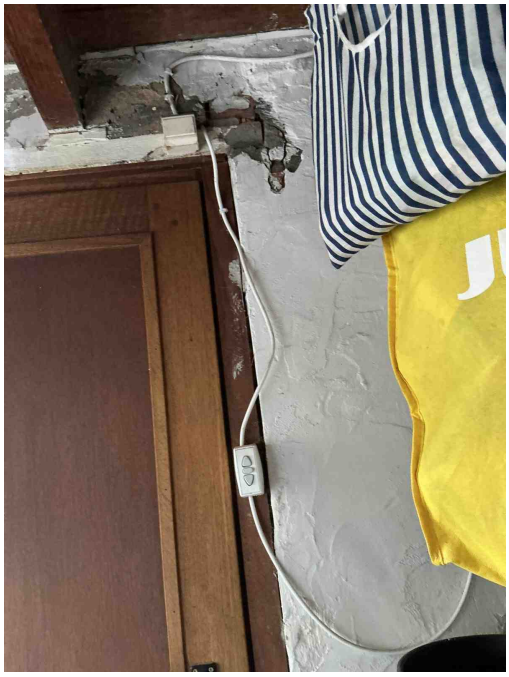
C38 - Het gebruikte kabeltype (snoerkabel) voldoet niet aan de specificaties die van toepassing zijn op voedingsleidingen voor vaste installatie (Boek 1: 1.4.2.1, 5.2.6.2).
Opmerking: Oa berging , aan borden

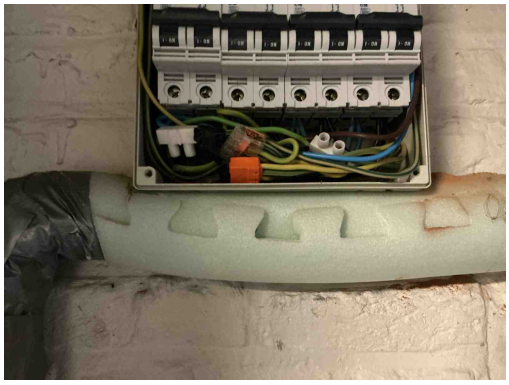
C21 - Het gebruik van geleiders van het type VOB, zonder bijkomende afscherming is niet toegestaan (Boek 1: 5.2.9.6).
Opmerking: Oa berging

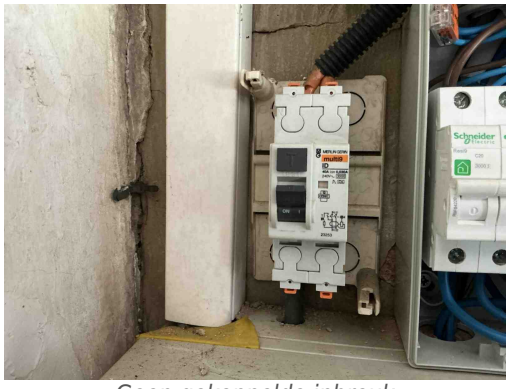
C35 - Er zijn doorverbindingen gemaakt met lusterklemmen; er kon niet aangetoond worden dat deze klemmen geschikt zijn voor de aanwezige spanning, stroom en draadsectie en dat ze “CE” zijn (Boek 1: 1.4.2.1.).
Opmerking: Oa bord 4
